Asbestinventarisatie voorafgaand aan Verbouwing

Binnenhof 21-23 te Den Haag

Rijksgebouwendienst

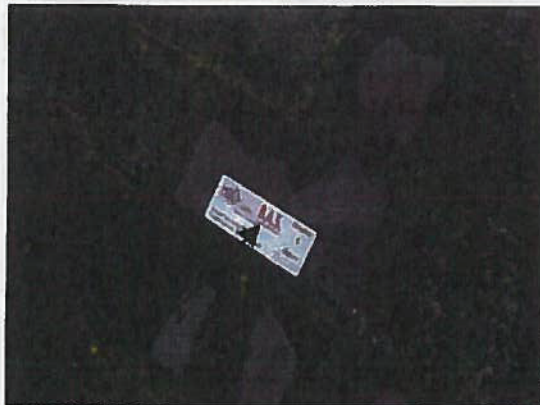
Op deze verdieping zijn de leien bemonsterd als M1 en bevatten geen asbest, zie analyserapport M1.

M1 leien bevatten geen asbest

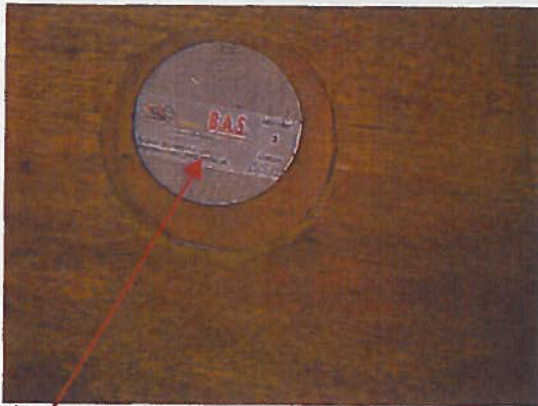
[REDACTED]
In deze ruimte is [REDACTED] verdacht asbestbevattend plaatmateriaal aangetroffen, dit materiaal is bemonsterd als M2 en bevat 0,1-2% Chrysotiel en 15-30% Amosiet, zie analyserapport M2.

M2 plaatmateriaal bevat 0,1-2% Chrysotiel en 15-30% Amosiet

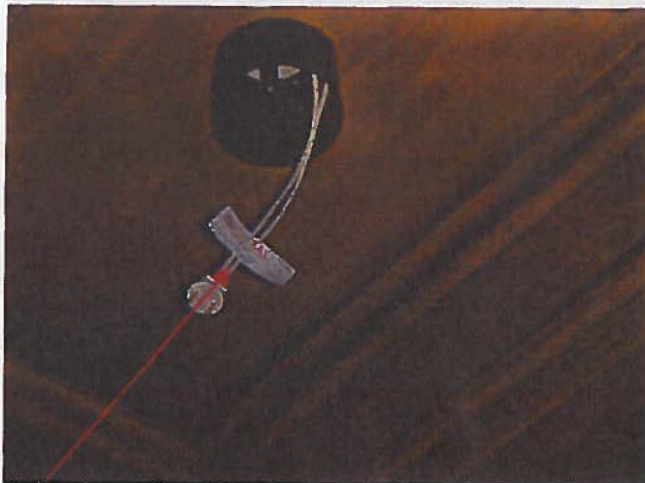
Tevens is er in deze ruimte verdacht asbestbevattend koord aangetroffen, om de bedrading van de lampen, dit koord is bemonsterd als M3 en bevat >60% Chrysotiel, zie analyserapport M3.

M3 koord bevat >60% Chrysotiel

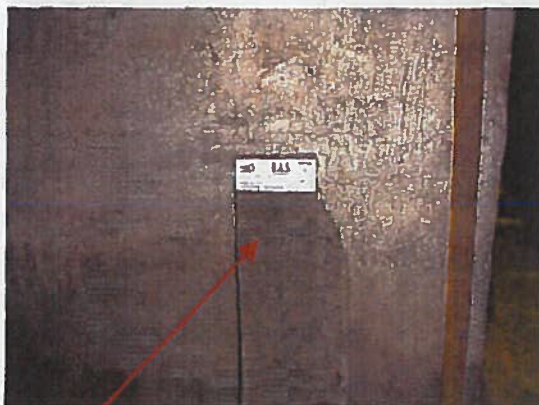
In [redacted] bevindt zich van [redacted] verdieping een [redacted], [redacted] hebben wij een verdacht asbestbevattend plaatje aangetroffen, dit plaatje is bemonsterd als M4 en bevat 30-60% Chrysotiel, zie analyserapport M4.

M4 plaatmateriaal bevat 30-60% Chrysotiel

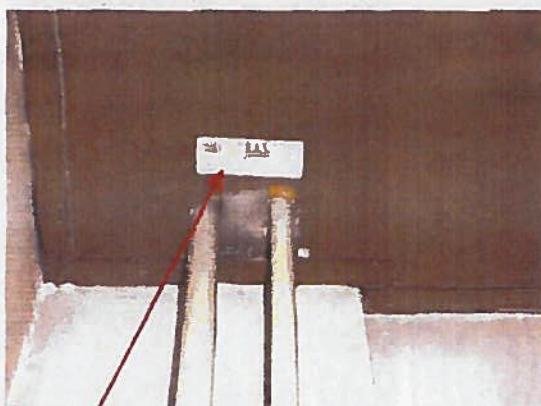
[redacted] hebben wij [redacted] verdacht asbestbevattend plaatmateriaal aangetroffen tegen [redacted], dit materiaal is bemonsterd als M13 en bevat 5-10% Chrysotiel en 10-15% Amosiet, zie analyserapport M13.

Het asbest plaatmateriaal bevindt zich enkel [redacted]

M13 plaatmateriaal bevat 5-10% Chrysotiel en 10-15% Amosiet

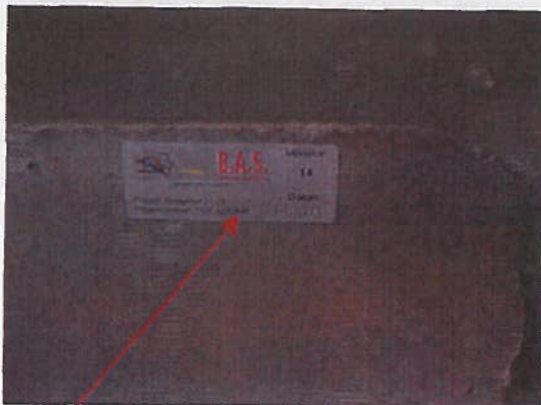
In deze ruimte hebben we [redacted] een asbest verdacht plaatje aangetroffen, dit materiaal is bemonsterd als M14 en bevat 10-15% Chrysotiel, zie analyserapport M14.

M14 plaatmateriaal bevat 10-15% Chrysotiel

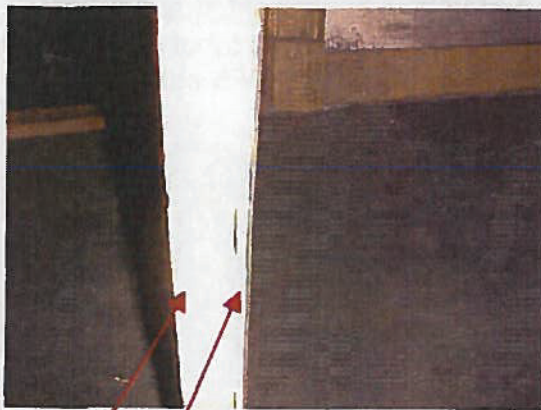
[REDACTED]
In deze ruimte hebben we [REDACTED] verdacht
asbestbevattende platen aangetroffen, dit materiaal is reeds bemonsterd als M14
en bevat 10-15% Chrysotiel, zie analyserapport M14.
Deze platen zijn gecodeerd als VA14.

VA14 plaatmateriaal bevat 10-15% Chrysotiel

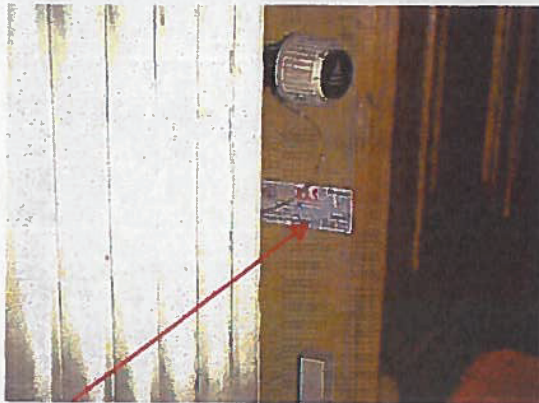
[REDACTED] zijn een 8 tal convectoren aanwezig, in deze convectoren bevinden zich verdachte asbestbevattende plaatjes, dit materiaal is bemonsterd in de 1^{ste} convector als M5 en bevat 2-5% Chrysotiel, zie analyserapport M5. In deze convector bevindt zich 1 plaatje, aan de rechterkant. De andere convectoren zijn als volgt gecodeerd, zie tabel A waar en hoeveel plaatmateriaal erin zit, VA5, VB5, VC5, VD5, VE5, VF5 en VG5.

M5 plaatmateriaal bevat 2-5% Chrysotiel

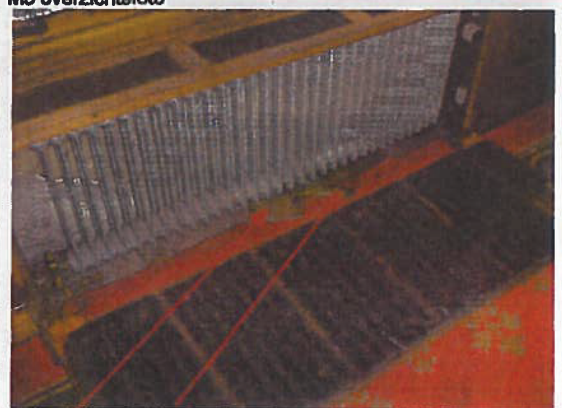
Losliggend materiaal

In de tweede en de derde convector ligt het materiaal los, men dient er rekening mee te houden dat er een besmetting aanwezig kan zijn, in de convector en in de gang.

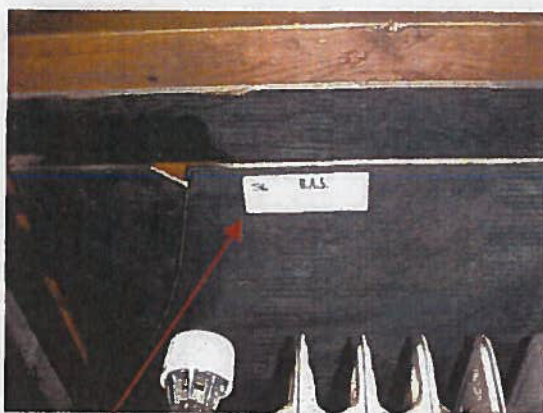
In deze ruimte hebben we in de convectorkasten verdacht asbestbevattend plaatmateriaal aangetroffen, dit materiaal is bemonsterd in de linker convector als M6 en bevat 10-15% Chrysotiel, zie analyserapport M6. De rechter convector hebben wij als VA6 gecodeerd.

M6 plaatmateriaal bevat 10-15% Chrysotiel

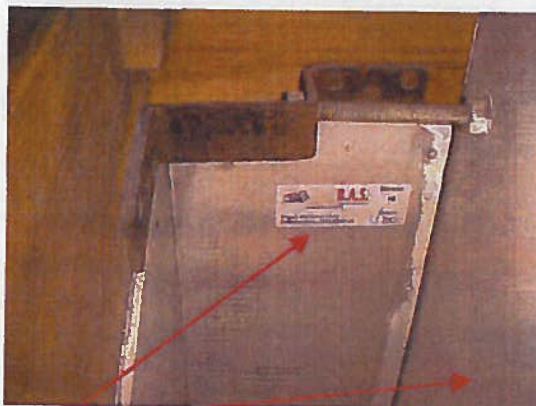
■■■■■■■■■■
■■■■■■■■■■ bevindt zich een houten bank, achter deze bank bevindt zich een verdacht asbestbevattende plaat, de plaat is bemonsterd als M10 en bevat 15-30% Amosiet, zie analyserapport M10.

M10 plaatmateriaal bevat 15-30% Amosiet

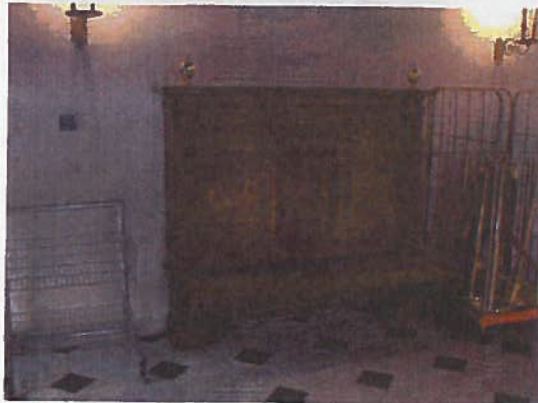
Houten bank

De linkerbank bevat wel een asbest plaat, de rechter niet.
■■■■■■■■■■ is ook een houten bank aanwezig, hier bevindt zich het plaatmateriaal weer wel, deze is gecodeerd als VA10.

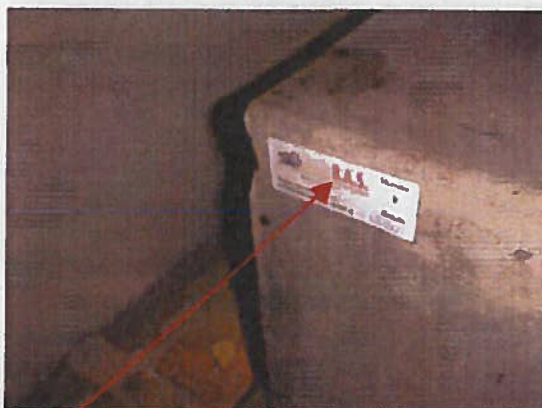
■■■■■■■■■■ hebben we ■■■■■■■■■■ verdacht asbestbevattende kanalen aangetroffen, het kanaal is bemonsterd als M9 en bevat 15-30% Chrysotiel, zie analyserapport M9.

M9 kanaal bevat 15-30% Chrysotiel

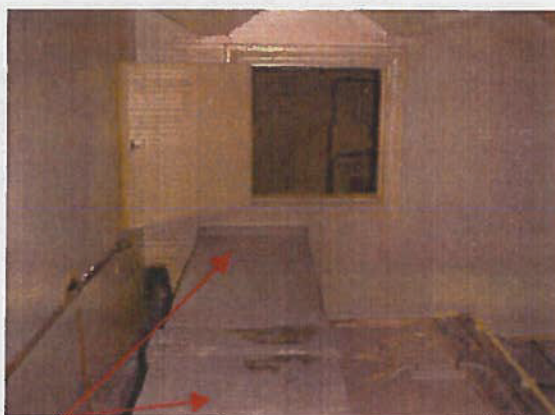
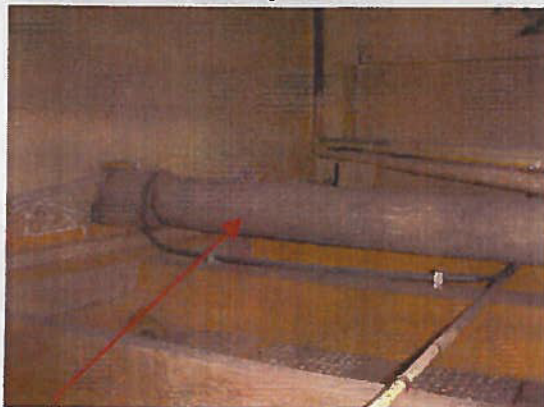
M9 overzichtsfoto

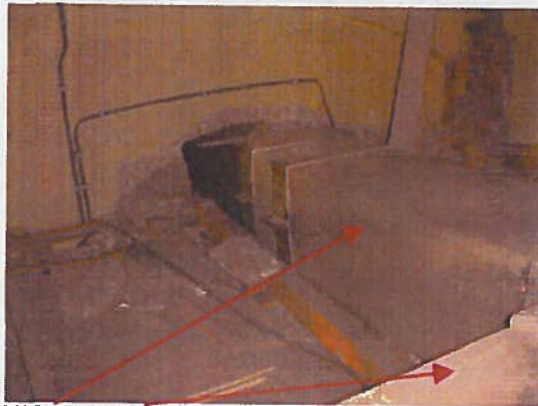
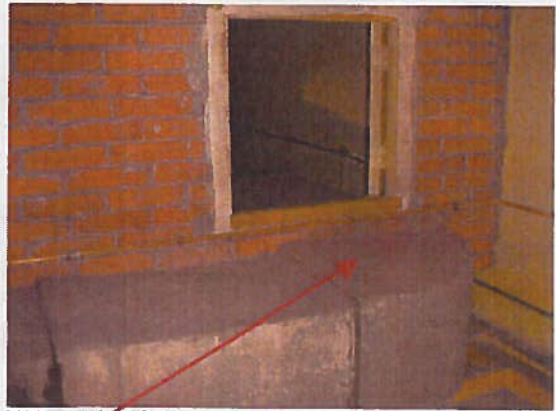
█ hebben we ook █ verdachte asbestbevattende kanalen aangetroffen, dit materiaal is al bemonsterd in het herentoeilet als M9 en bevat 15-30% Chrysotiel, zie analyserapport M9. Deze kanalen zijn gecodeerd als VA9.

VA9 overzichtsfoto

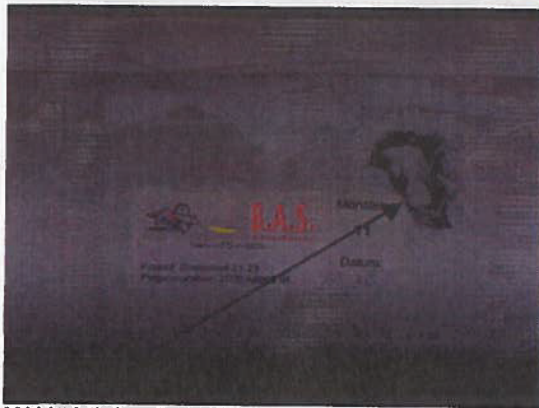
█ hebben wij de isolatie van de leidingen bemonsterd als M11, deze isolatie bevat geen asbest, zie analyserapport M11.

M11 isolatie bevat geen asbest

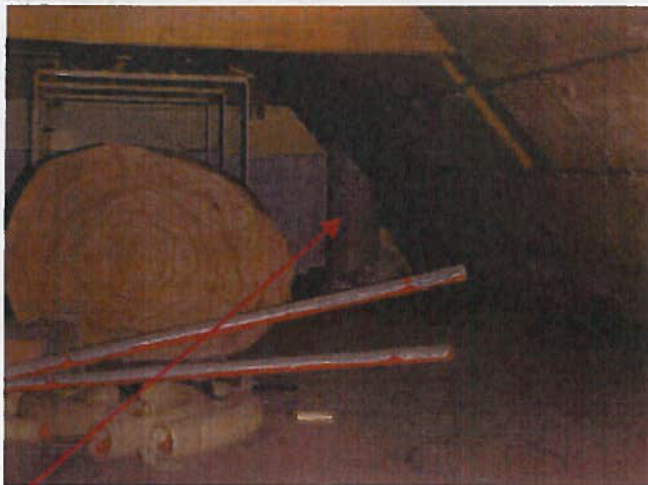
Op deze verdieping is een [redacted] hebben wij een verdacht asbestbevattende pijp aangetroffen, deze pijp loopt naar beneden, hoogwaarschijnlijk eindigt de pijp in [redacted] niet toegankelijk, hierdoor kunnen wij niet exact aangeven tot hoever de pijp loopt.

Dit materiaal is reeds bemonsterd in [redacted] als M9, zie analyserapport M9.

Deze pijp hebben wij gecodeerd als VC9.

Pijp bevat 15-30% Chrysotiel

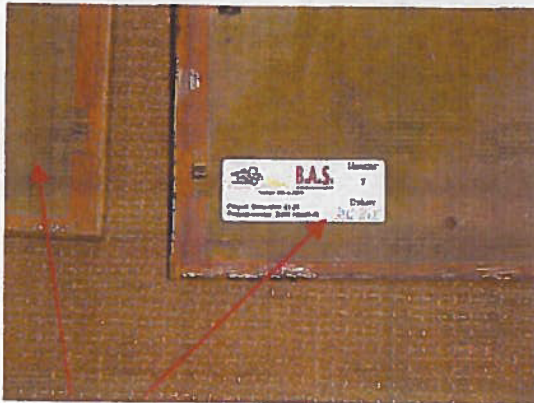
[REDACTED]
In deze ruimte hebben we tevens in de convectorkasten verdacht asbestbevattend plaatmateriaal aangetroffen, dit materiaal is bemonsterd in de rechter convector als M7 en bevat 0,1-2% Chrysotiel, zie analyserapport M7. De linker convector hebben wij gecodeerd als VA7.

M7 plaatmateriaal bevat 0,1-2% Chrysotiel

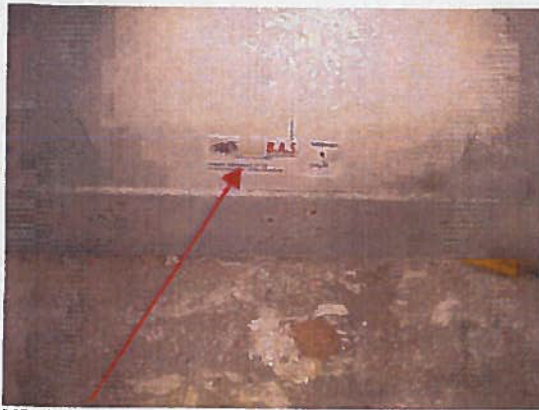
[REDACTED] zit een luik naar een loze ruimte, tegen [REDACTED] hebben we verdacht asbestbevattend plaatmateriaal aangetroffen, dit materiaal is bemonsterd als M8 en bevat 5-10% Chrysotiel en 15-30% Amosiet, zie analyserapport M8.

M8 plaatmateriaal bevat 5-10% Chrysotiel en 15-30% Amosiet

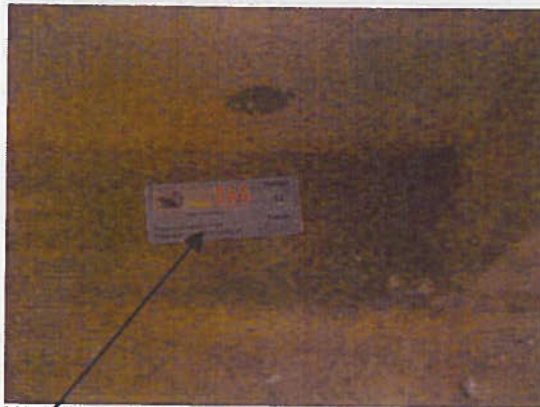
██████████ hebben we verdacht asbestbevattend ██████████ aangetroffen, ██████████ is bemonsterd als M12 en bevat geen asbest, zie analyserapport M12.

M12 zelf bevat geen asbest
