Renovatie Binnenhof Gemeente Den Haag

Bureauonderzoek archeologische waarde

Haagse Archeologische Rapportage 1817

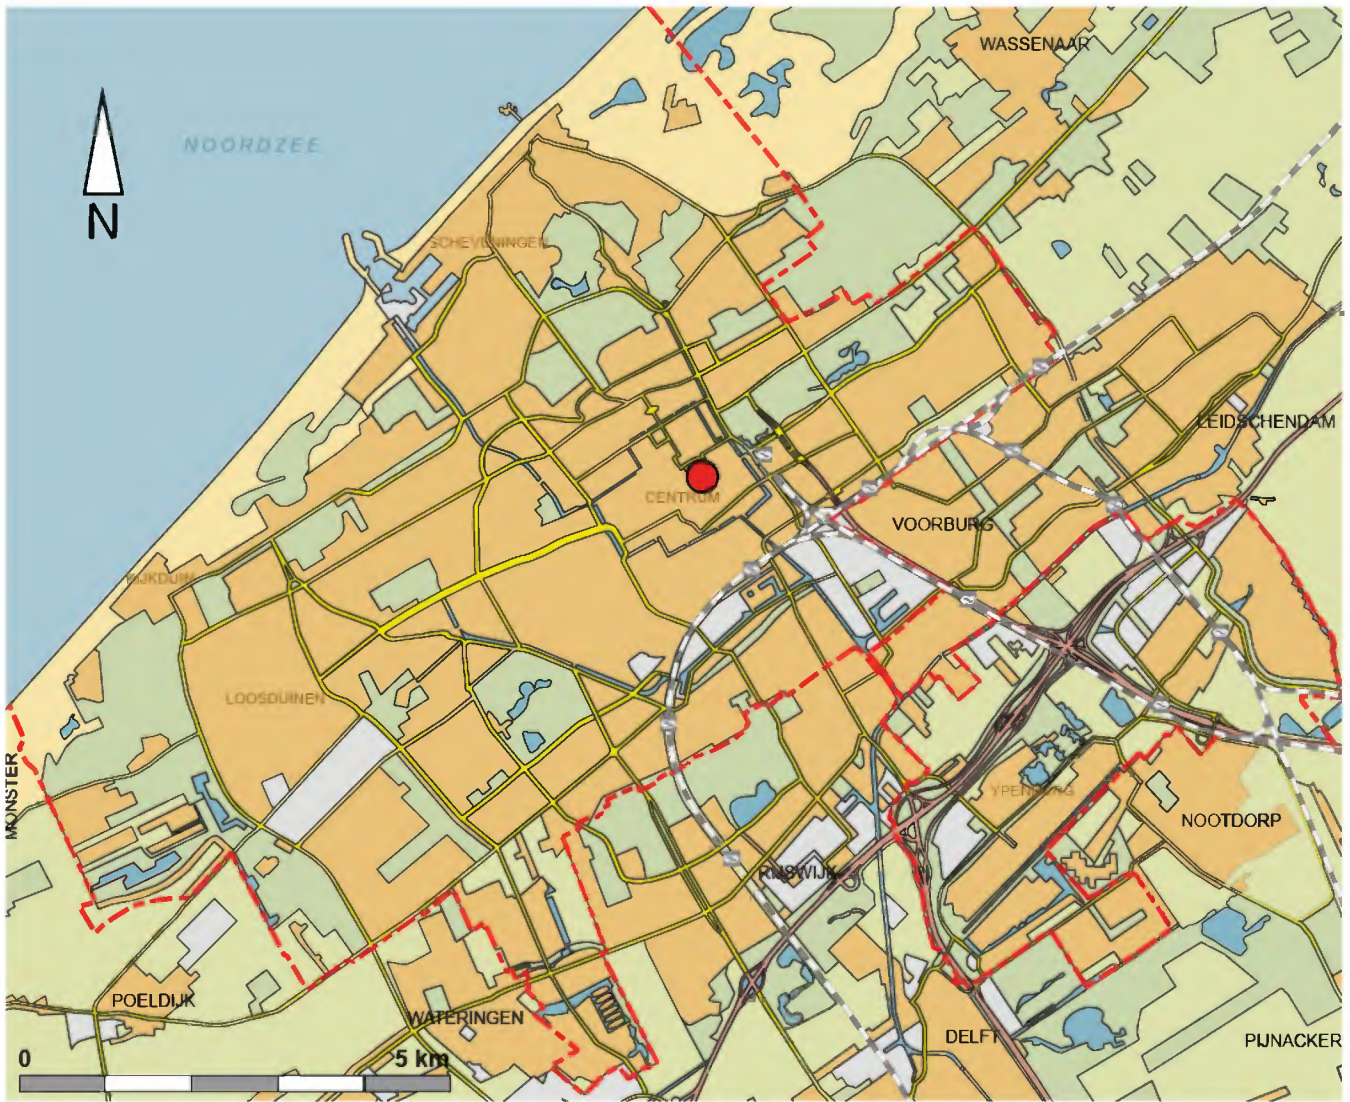
Afb. 1.1 Plangebied Renovatie Binnenhof en locatie in Den Haag.

Medio 2020 starten renovatiewerkzaamheden in en rond het Binnenhof (afb. 1.1) waarbij noodzakelijk herstel van gebreken centraal staat en functionele verbeteringen worden toegepast. Belangrijke aanleidingen zijn de brandveiligheid van het complex en de bedrijfszekerheid van de installaties. De renovatiewerkzaamheden worden uitgevoerd in opdracht van het Rijksvastgoedbedrijf (RVB) en zullen minstens 5,5 jaar in beslag nemen. Naar verwachting gaan bodemingrepen, die gepaard gaan met de renovatiewerkzaamheden, de aanwezige en verwachte archeologische waarden in de ondergrond van het plangebied verstoren. De afdeling Archeologie (team Uitvoering en Onderzoek) van de gemeente Den Haag heeft van RVB opdracht gekregen om een archeologisch bureauonderzoek uit te voeren waarbij de aanwezige en verwachte archeologische resten in kaart worden gebracht, zodat vastgesteld kan worden welke archeologische waarden bedreigd worden door de komende (nog niet bekende) werkzaamheden. Daarnaast wordt de geologie van het onderzoekgebied besproken en worden bekende recente verstoringen geïnventariseerd. Op deze wijze kan een gespecificeerde archeologische verwachting voor het plangebied (afb. 1.2) worden opgesteld, met een bijpassend advies voor de archeologische vervolgstappen.

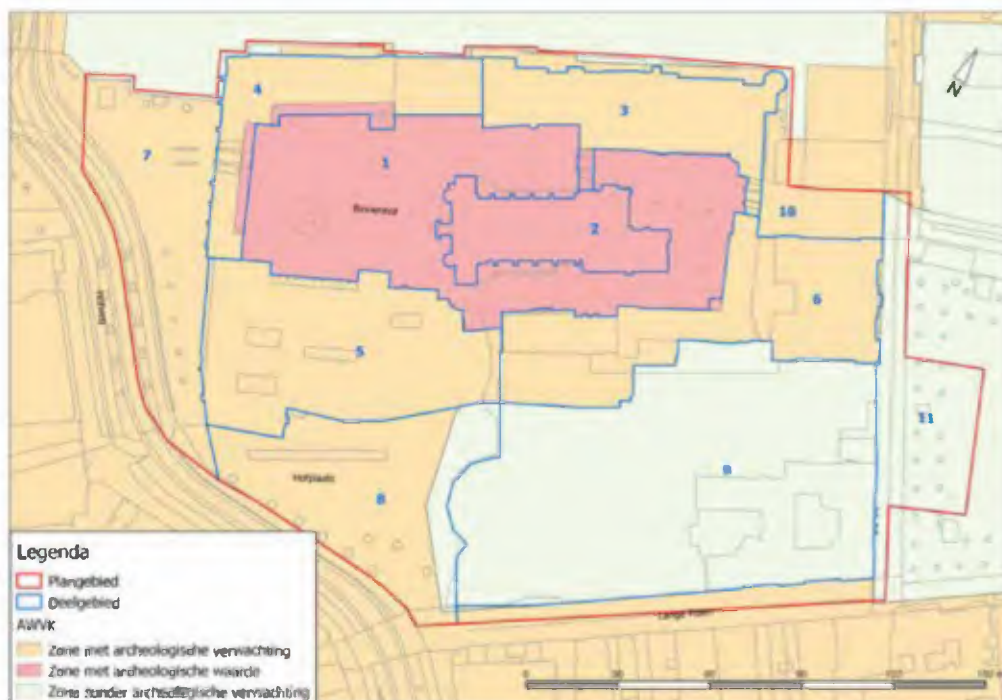
Afb. 1.2 Een uitsnede van de Archeologische Waarden- en Verwachtingenkaart (AWVK) van Den Haag met omtrek plangebied en verdeling in deelgebieden.

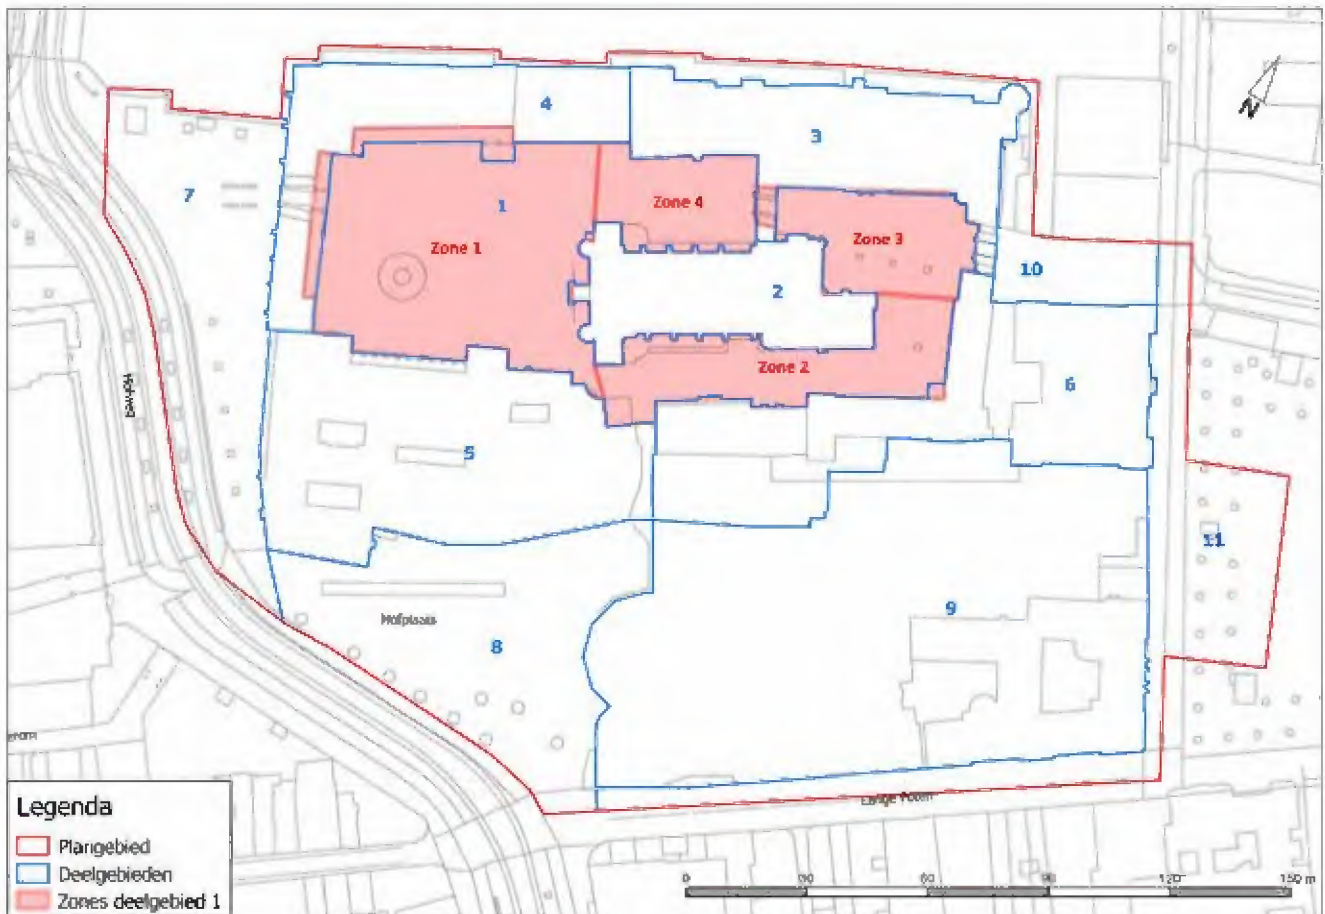
Afb. 1.3 De indeling van het plangebied in deelgebieden (met nummers) en zones.

Het onderzoeks- en plangebied dat in dit rapport centraal staat, is het gebied gelegen tussen het Buitenhof, de Hofweg, Lange Poten, het Plein en de Hofvijver. Voor dit bureauonderzoek is het plangebied opgedeeld in genummerde deelgebieden. Deze onderverdeling is gebaseerd op archeologische en bouwhistorische waarden/verwachtingen in de bebouwde en onbebouwde ruimte (afb. 1.3).

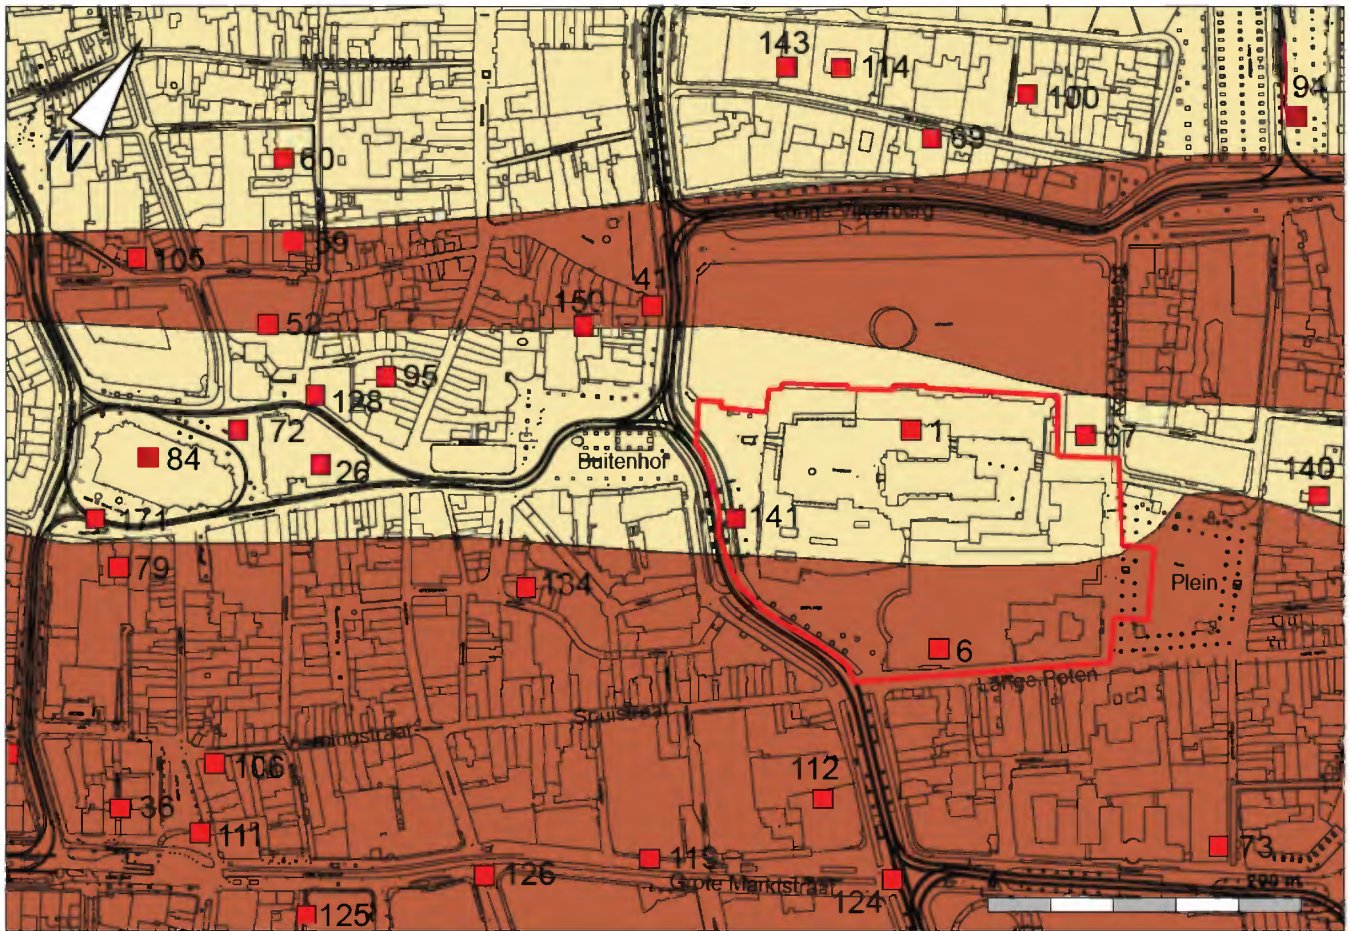
- Plangebied
- Vindplaats
- Laag van Voorburg, met eventueel een deklaag van Laag van Den Haag, dunner dan 2 m
- Hollandveen op Laagpakket van Wormer en waar de top van de zandafzettingen van het Laagpakket van Wormer en/of de Laag van Rijswijk ondieper liggen dan 5 m -NAP

Afb. 2.1 Uitsnede van de Nieuwe Geologische Kaart (5.1.2.e, 2007) met het plangebied en in de tekst vermelde vindplaatsen.

Volgens de Nieuwe Geologische kaart van Den Haag en Rijswijk liggen het Binnen- en Buitenhof op de strandwal waarop het merendeel van het centrum van Den Haag tot ontwikkeling is gekomen (afb. 2.1).⁹ Deze noordoost-zuidwest georiënteerde strandwal is ontstaan tussen 4000 en 3000 voor Chr. (einde van de nieuwe steentijd) en bestaat uit Oude Duinzanden. Ten noorden en ten zuiden van deze strandwal bevinden zich laaggelegen strandvlakten, met Hollandveen. Het nieuwe deel van het Tweede Kamercomplex (1992) en het merendeel van de Hofvijver liggen in veengebied. De resultaten van een booronderzoek dat in 1998 is uitgevoerd op het Binnenhof, en waarnemingen uitgevoerd in 2000-2001, bevestigen dat het Binnenhof op een strandwal is gesitueerd en dat met name het voorhof is opgehoogd.¹⁰ Volgens de geologische kaart kan er Jong Duin (Laag van Den Haag) in het plangebied voorkomen. Dit lijkt echter onwaarschijnlijk: aangenomen wordt dat de Jonge Duinen tussen 1000 en 1200 zijn gevormd. In Den Haag vond het overstuiven van de Oude Duinen echter al eerder plaats, tussen ca. 800 en 1000.¹¹ Bovenop een bodem, die mogelijk uit de 8ste of 9de eeuw dateert, is inderdaad een laag stuifzand aanwezig, maar hoogstwaarschijnlijk betreft het een (secundaire) verstuiving van de Oude Duinen (Laag van Voorburg) en niet een verstuiving van marien strandzand/Jong Duin.¹² De afstand tussen het plangebied en de zee is daarvoor te groot en begroeiing zou eventuele verstuiving op deze afstand belemmeren. Om dit met zekerheid vast te stellen, zou het kalkgehalte van de betreffende stuifzandlaag getest moeten worden.¹³

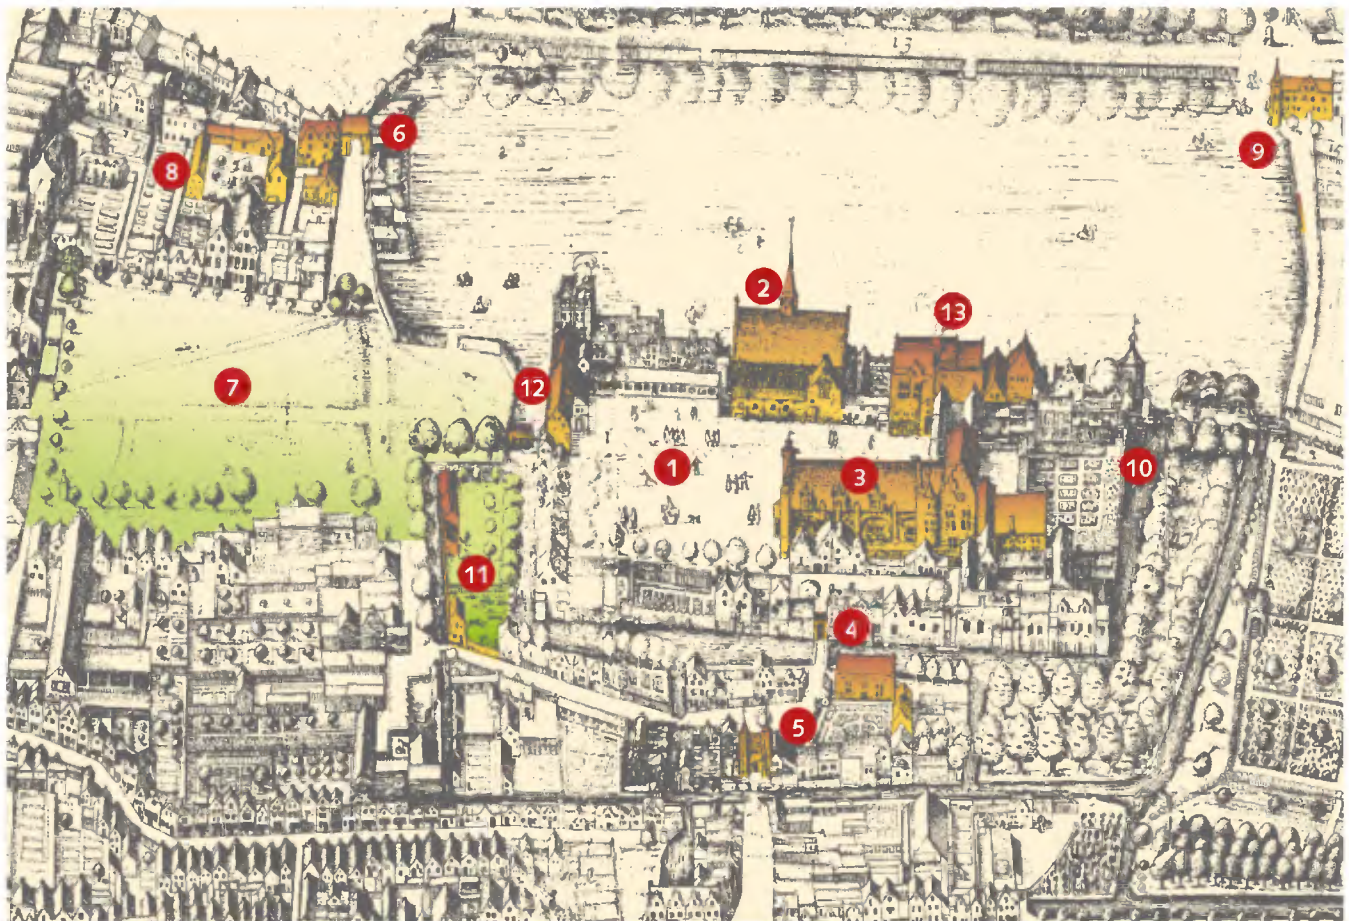
Afb. 4.1 Een uitsnede van de kaart van 5.1.2.e (1616) met locaties van uitgevoerde archeologische onderzoeken (naar 5.1.2.e 2015):

- 1 = Voorhof en rondom de grafelijke zalen, archeologische begeleidingen 2000-2001;
- 2 = Hofkapel, opgravingen 1770 en 1879;
- 3 = Grafelijke zalen, waarnemingen tijdens restauratie 1892-1907 en later bouwhistorisch onderzoek;

Ten zuiden van de hofgracht zijn in 1986 funderingen aangetroffen die in verband worden gebracht met het zogenoemde huis De Witte Molen, dat bekend is van verschillende kaarten vanaf 1616 (afb. 4.1). De thans geplande ringleiding zal precies door de restanten van dit gebouw gaan.

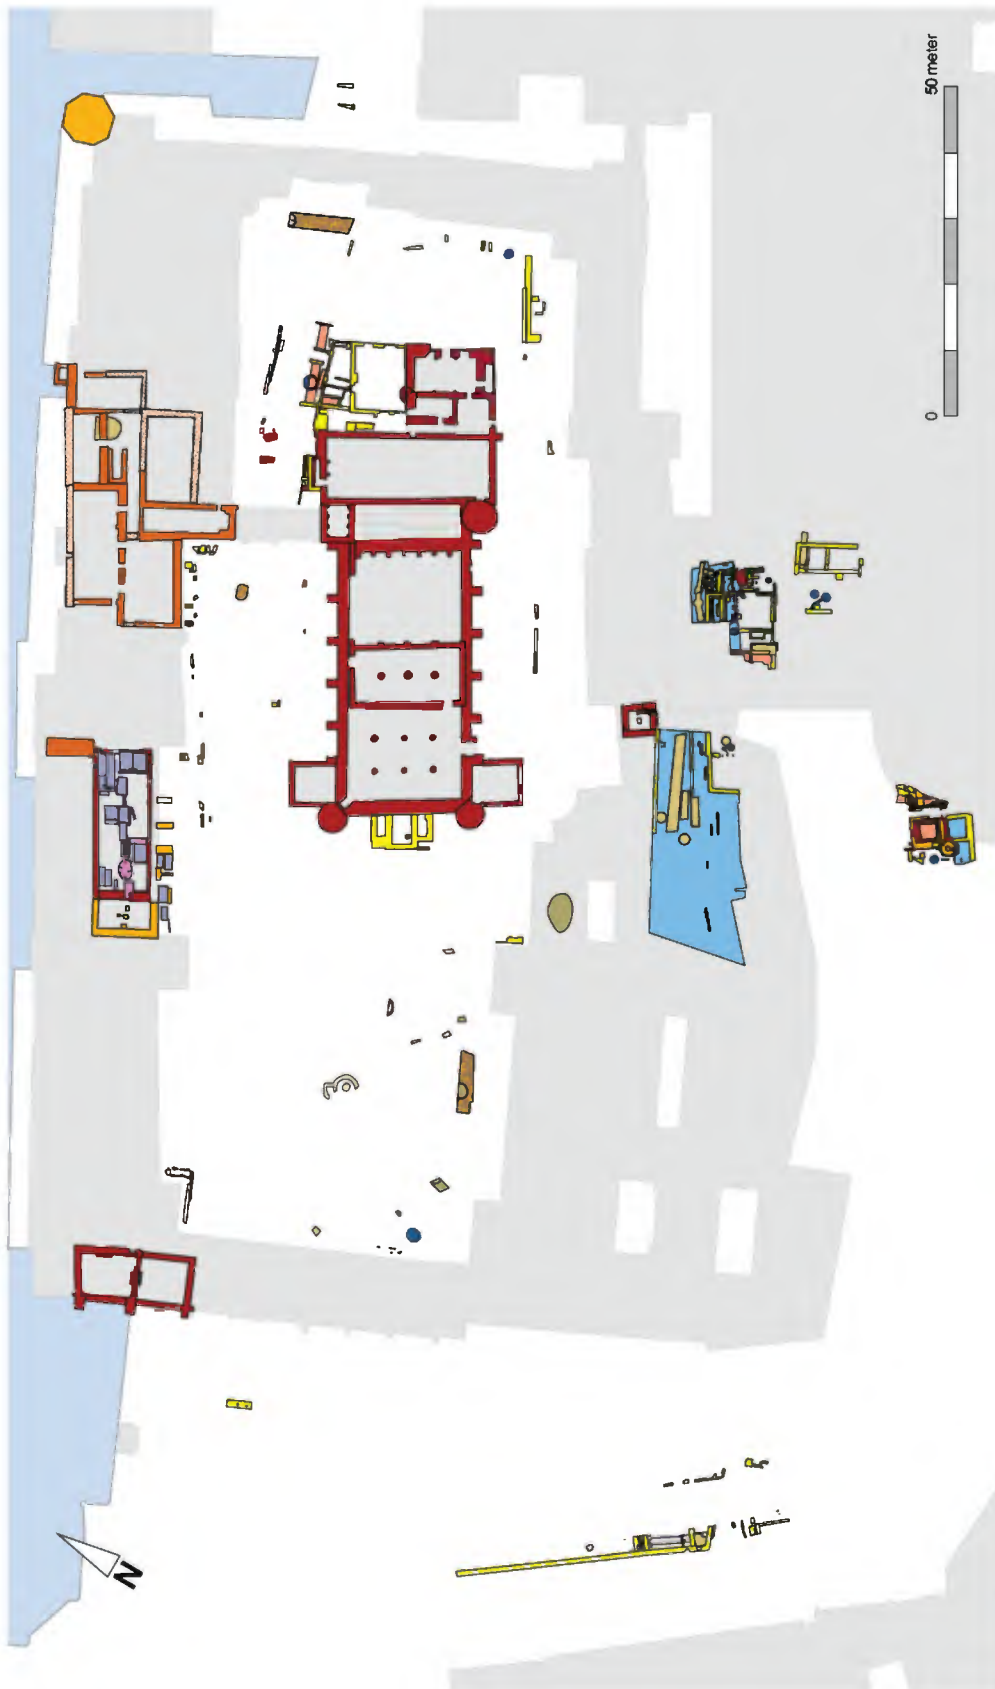
Afb. 4.3 Sporenkaart van alle onderzochten in en om het plangebied.

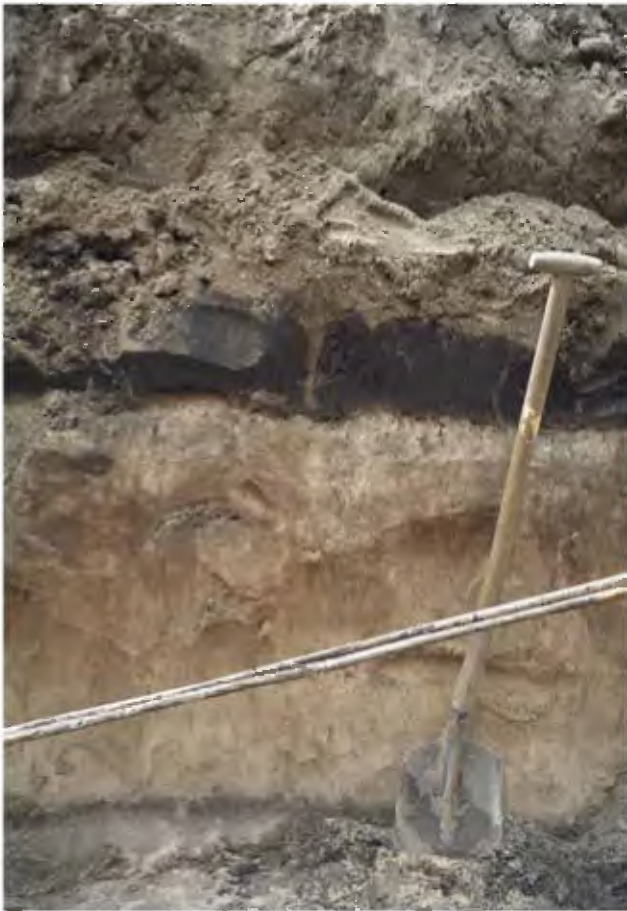
Afb. 4.4 Sleuf op het Voorhof, bodemprofiel van een typische duinvaaggrond (2000).

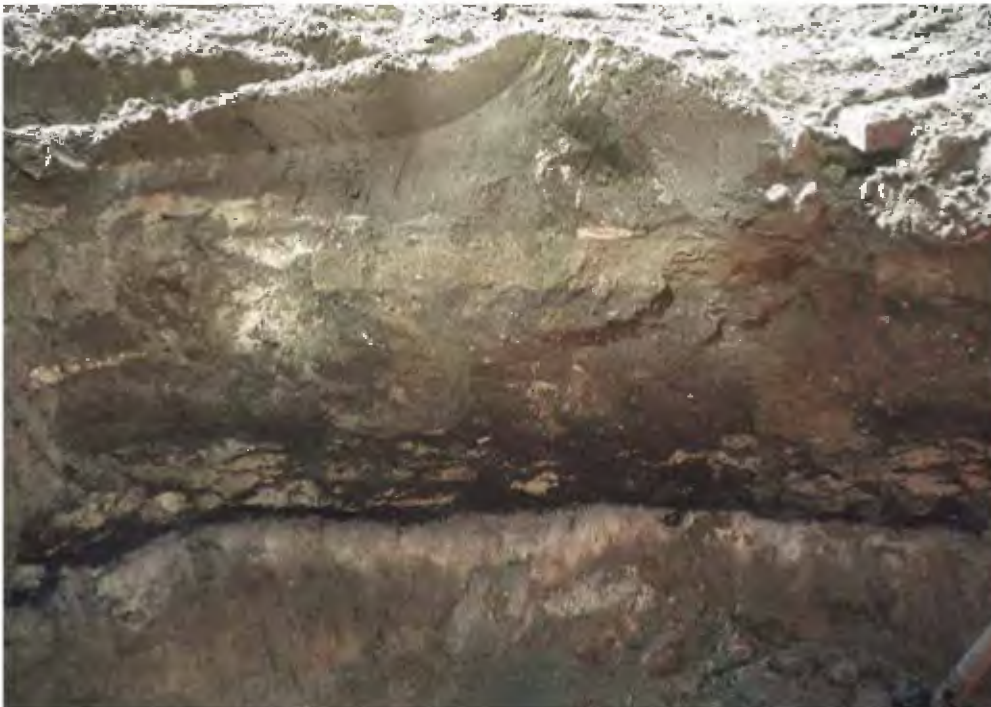
Afb. 4.5 Sleuf ten noorden van de Grote Zaal, bodemprofiel met zandlenzen in humeuze laag (2000).

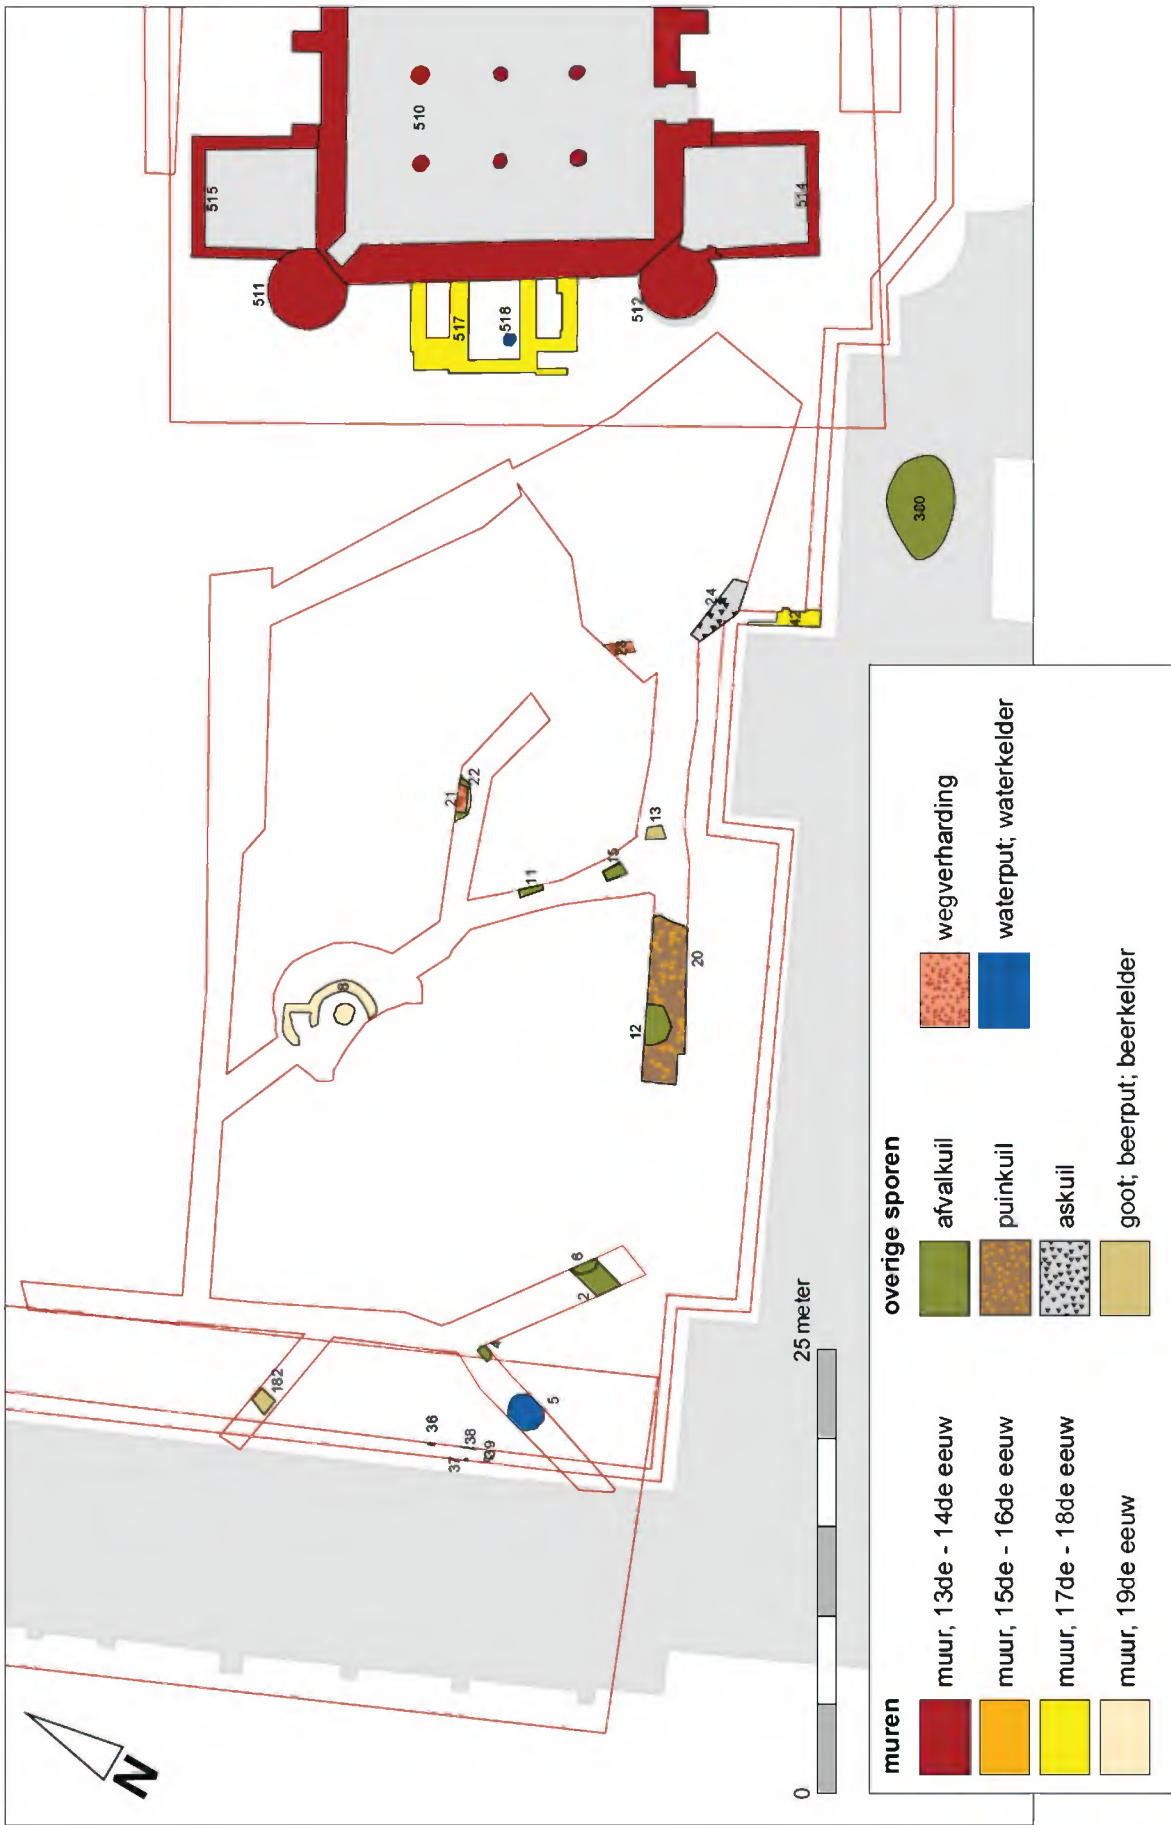
Afb. 4.6 Sporenkaart van waarnemingen op het Voorhof (projectcode BIN00w en BIN01w).

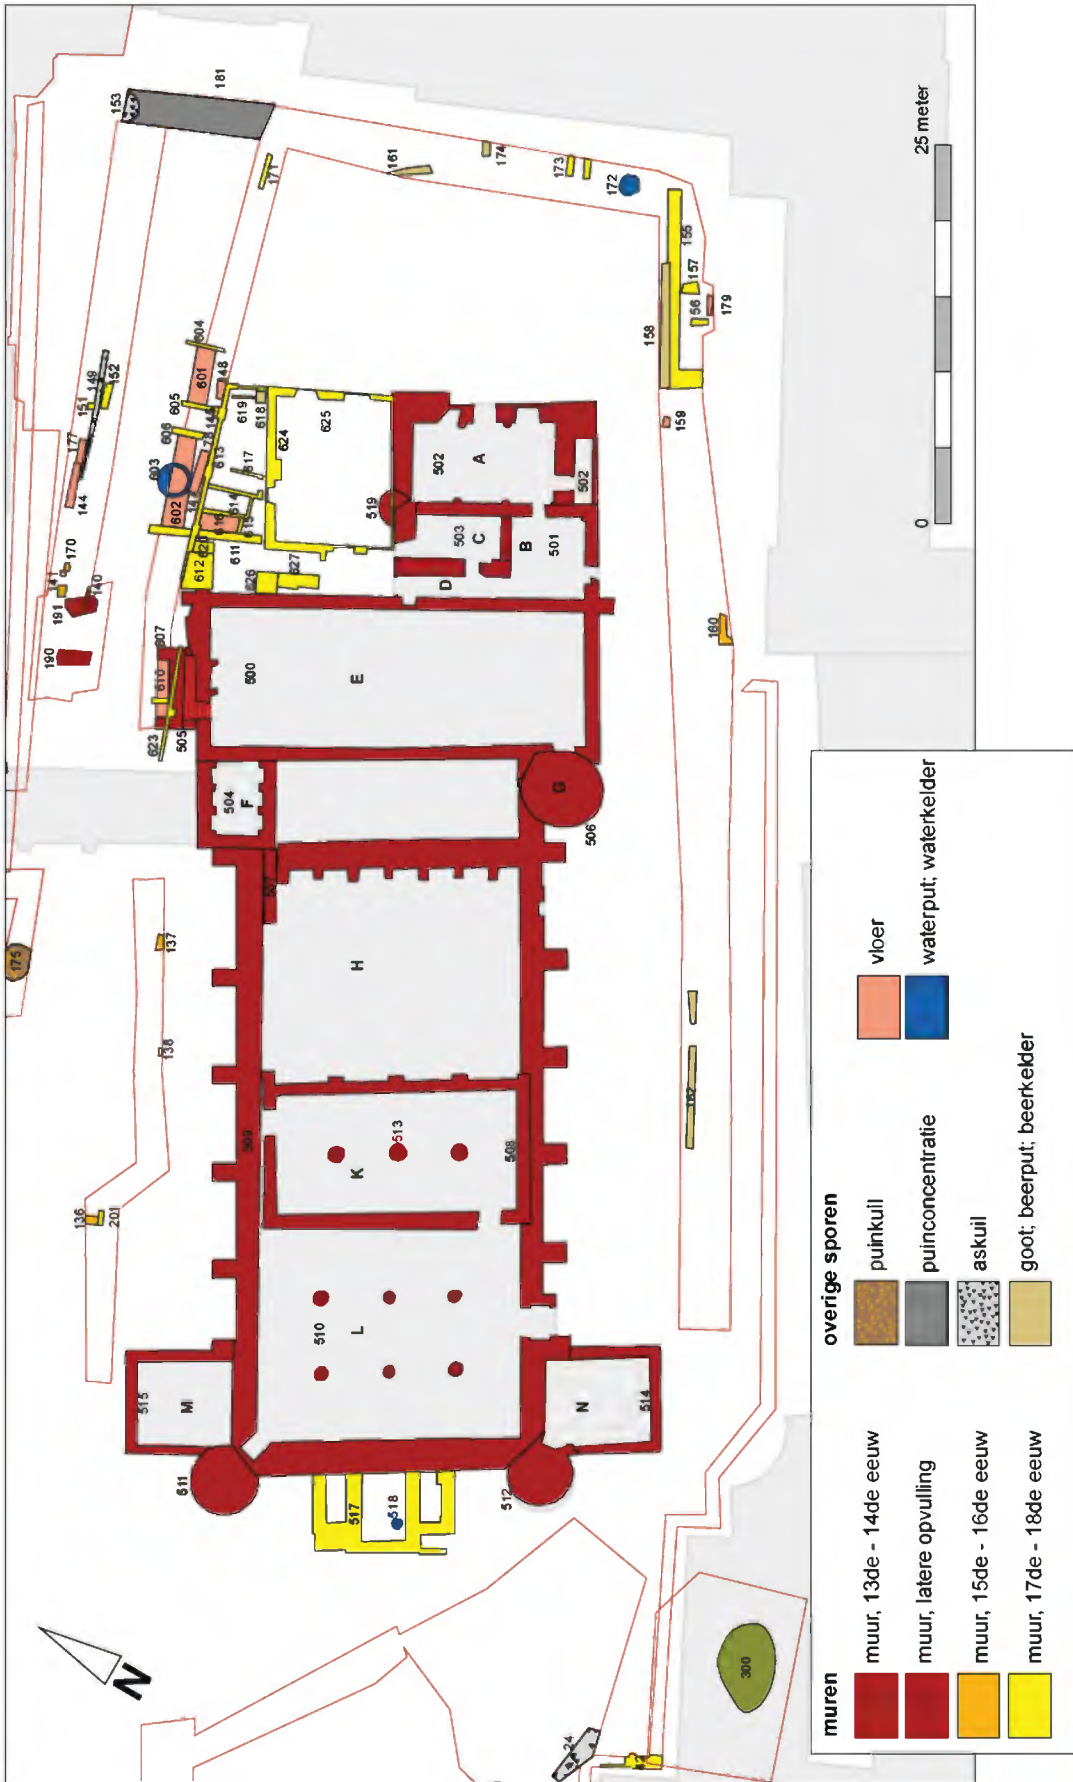
Afb. 4.7 Sporenkaart van onderzoek Grafelijke Zalen.

Tussen 1640 en 1900 bevond zich direct ten noorden van het De Lairessegebouw een gebouw dat werd omschreven als het Leenkamergebouw, omdat hier van 1661 tot 1797 het stadhoudelijke Leenhof in was gevestigd. Op deze locatie was in de periode 1500-1616 zeker nog een kaatsbaan aanwezig (zie paragraaf 4.4.1: voorhof). Het is niet zeker of er voor het jaar 1640 of 1500 oudere bebouwing heeft bestaan. Naar verwachting zijn de funderingen van het Leenkamergebouw nog aanwezig onder het hedendaagse straatniveau. Het pand werd gesloopt aan het begin van de vorige eeuw, omdat men er een lage cultuurhistorische waarde aan toekende. Voorafgaand aan de sloop werden er wel bouwtekeningen van de funderingen en foto's (afb. 4.17) van het gebouw gemaakt. De bouwtekeningen zijn opgenomen in afb. 4.7.

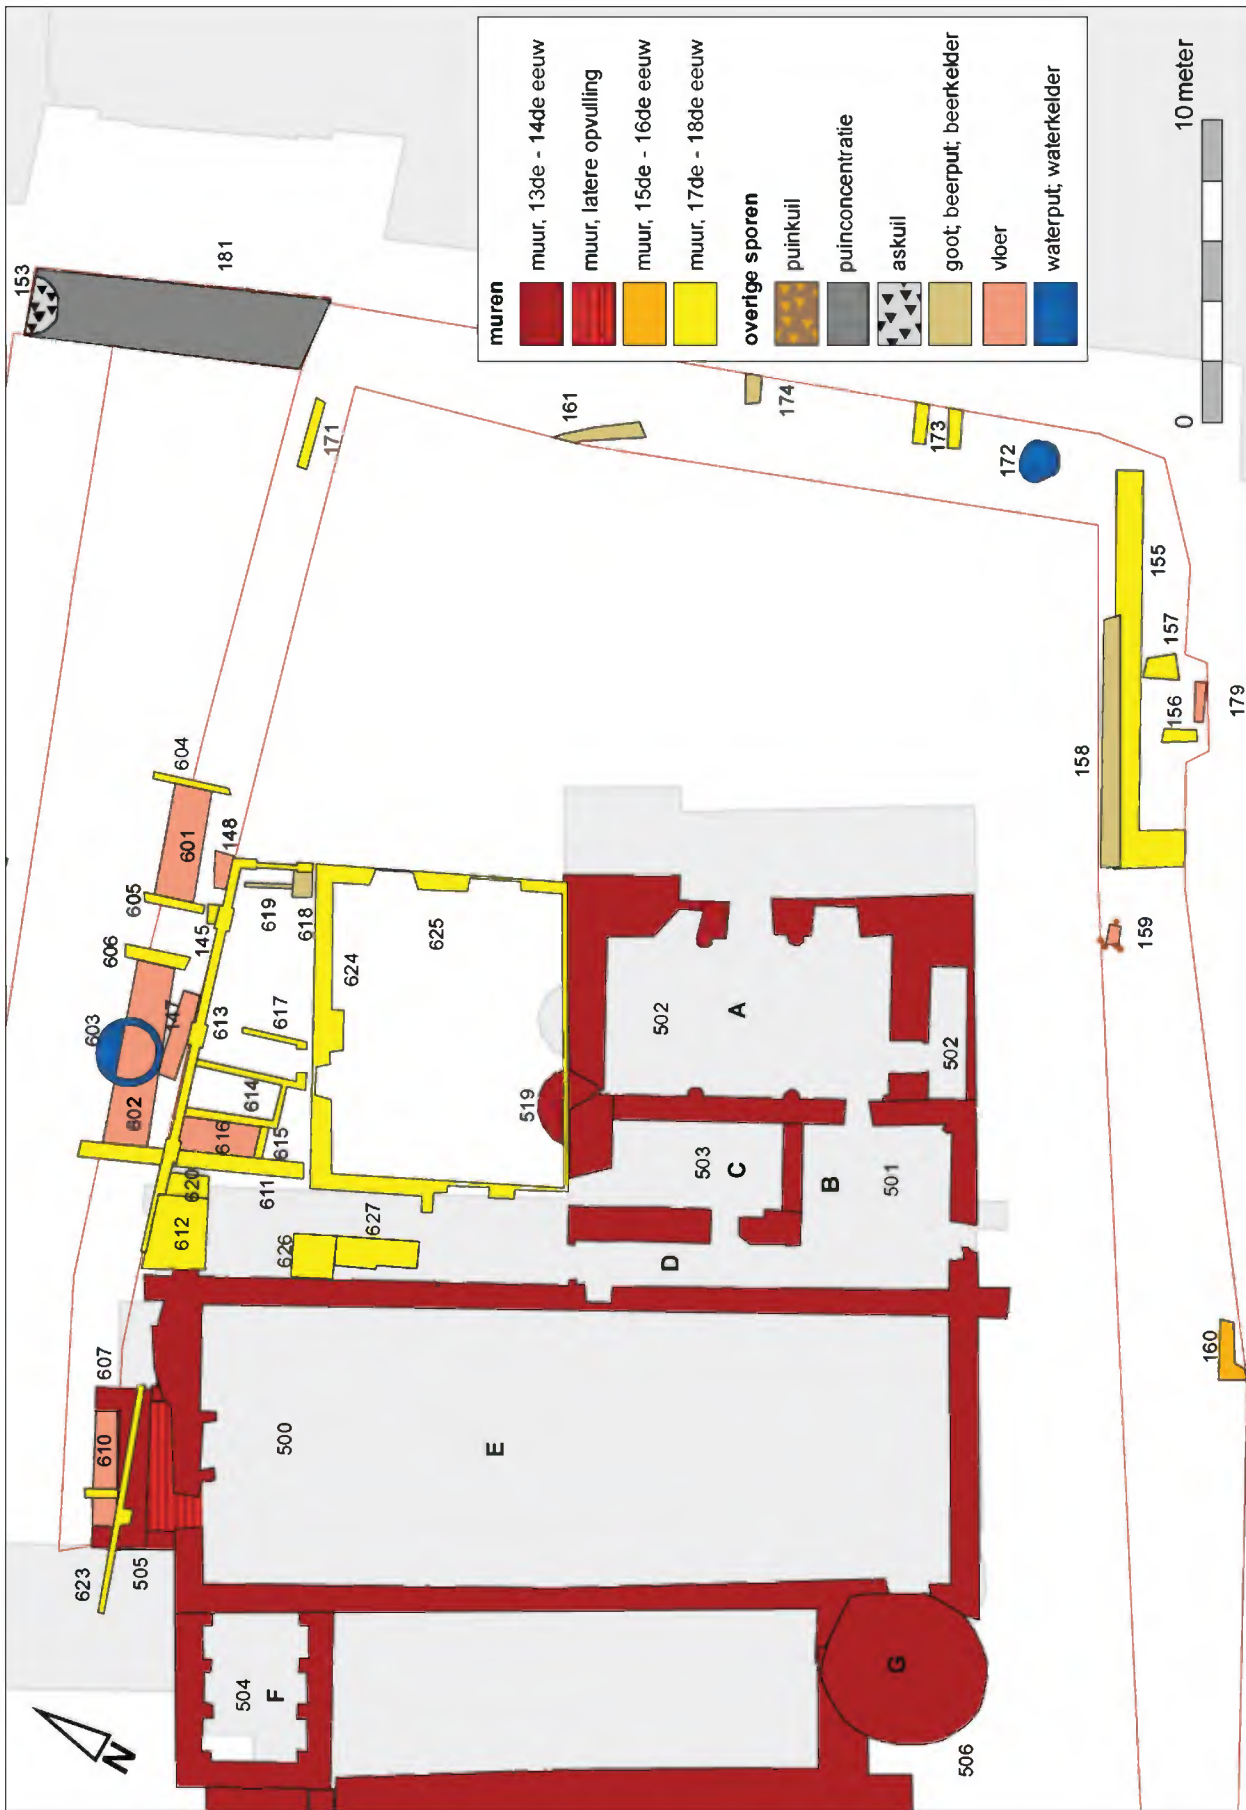
Afb. 4.8 Sporenkaart van waarnemingen aan de zuidzijde van de Grote Zaal en achterplein (projectcode BIN00w).

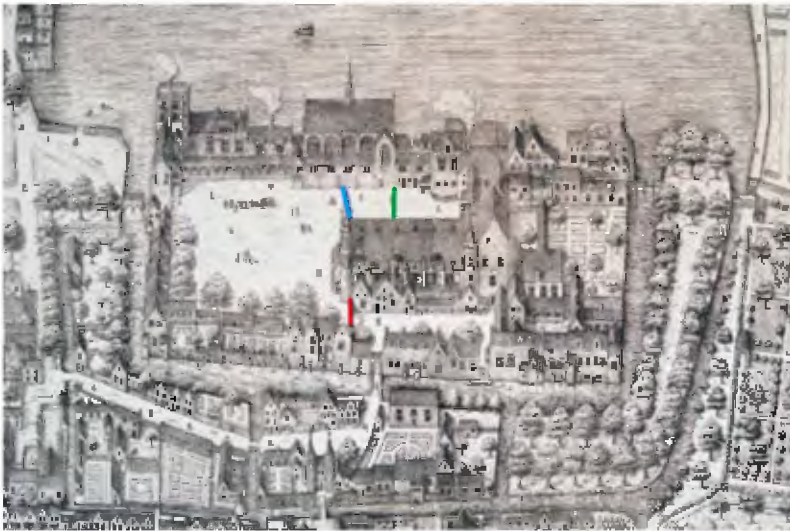
Afb. 4.9 Kaart van Den Haag in 1616 (Haags Gemeentearchief) met projectie van locatie van de scheidingsmuur aan de zuidzijde (rood), de hypothetische ligging van de scheidingsmuur aan de noordzijde (blauw) en de muur van de 15de/16de-eeuwse kaatsbaan (groen).

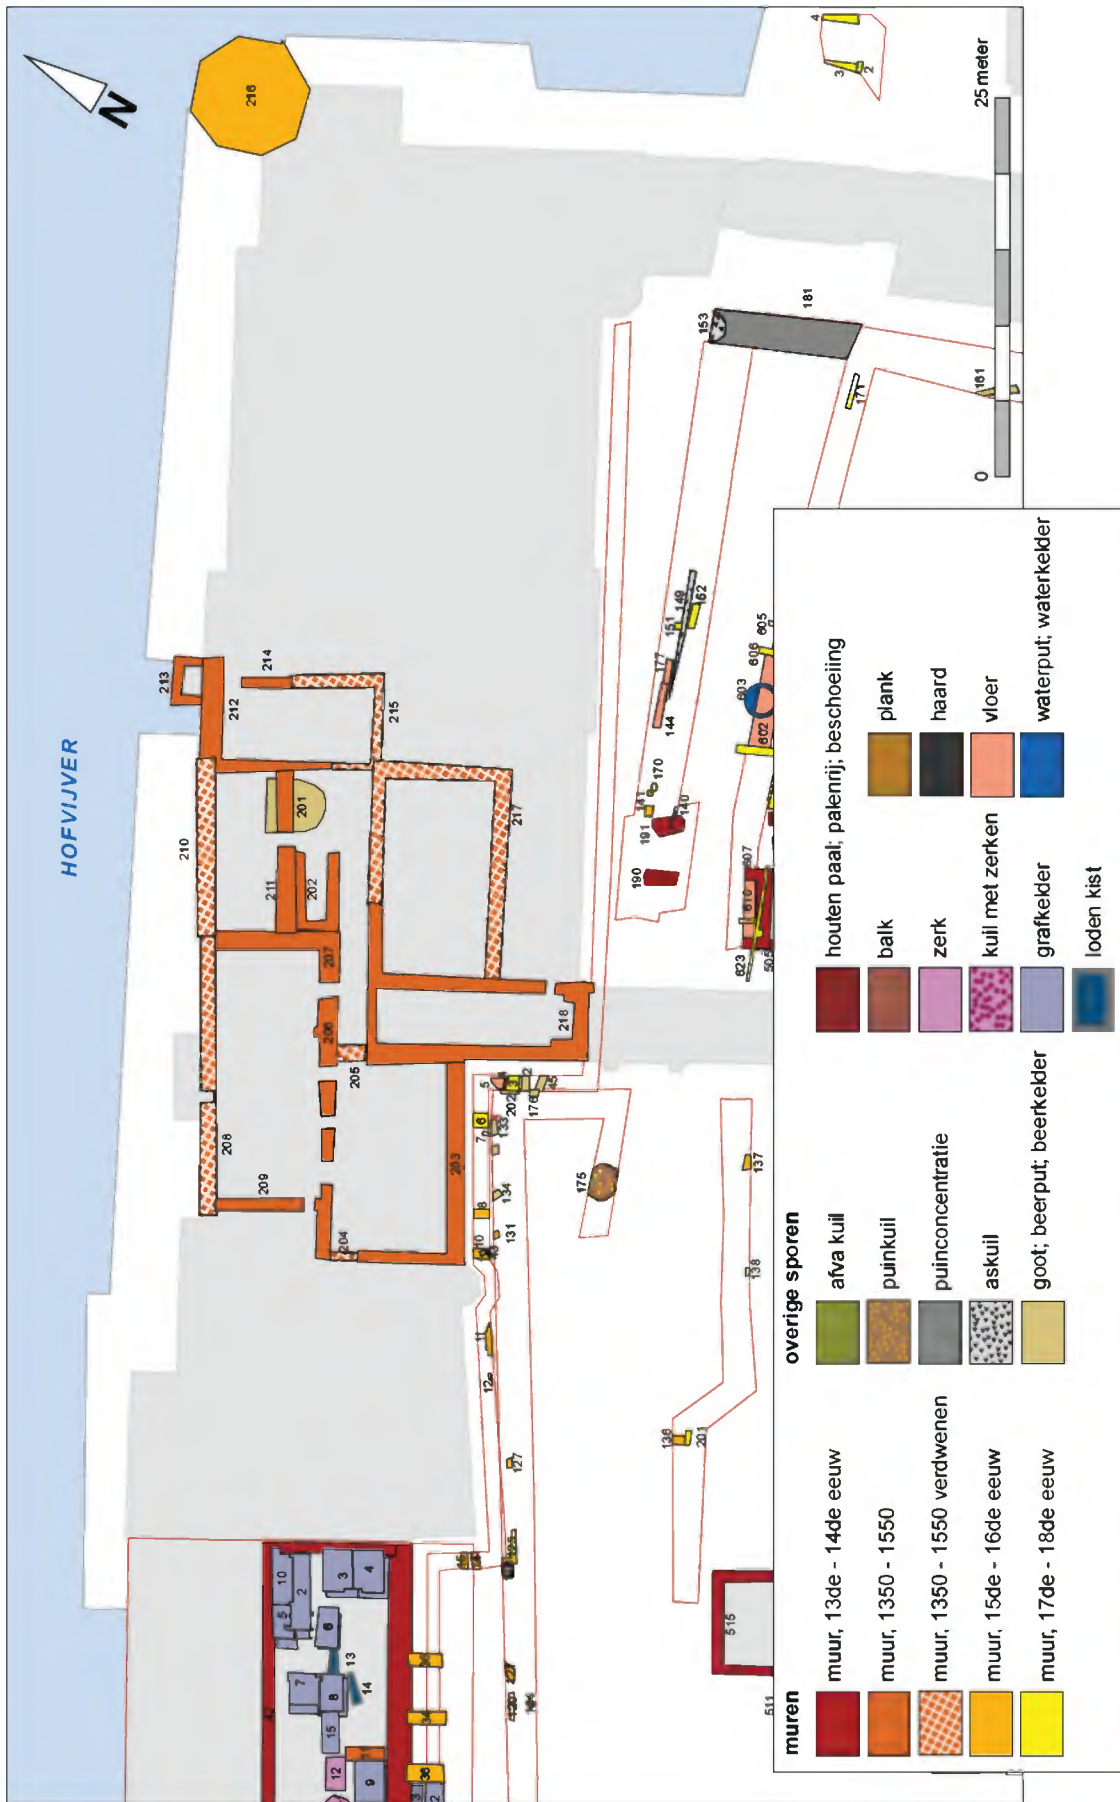
Afb. 4.12 Sporenkaart ten noorden van de Oude Zaal (projectcode BIN00w) en langs de Hofvijver (projectcode BIN72).

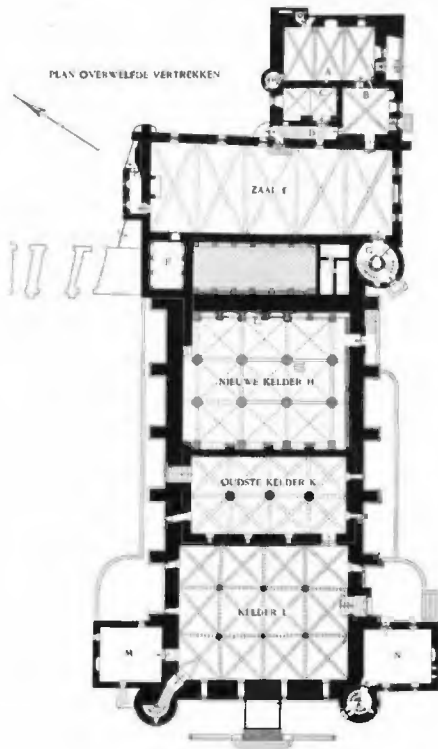
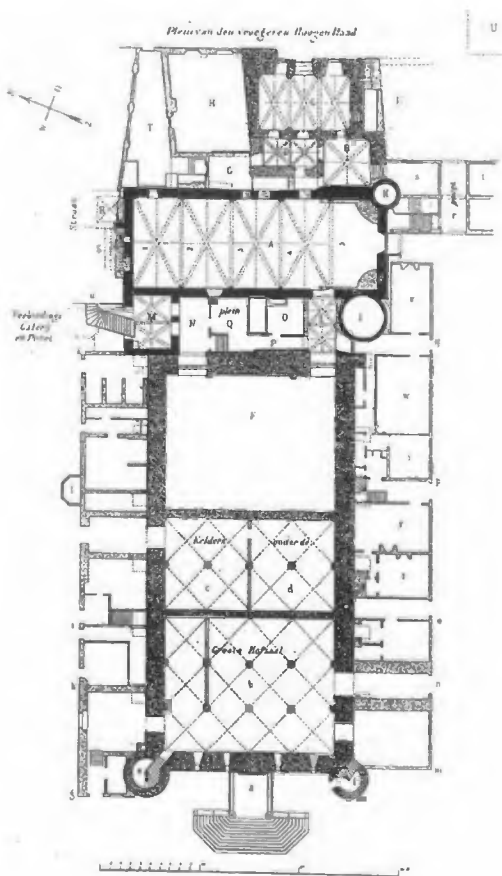
Afb. 4.13 Plattegronden van de eerste verdieping en kelderlaag van de Grafelijke Zalen na restauratie

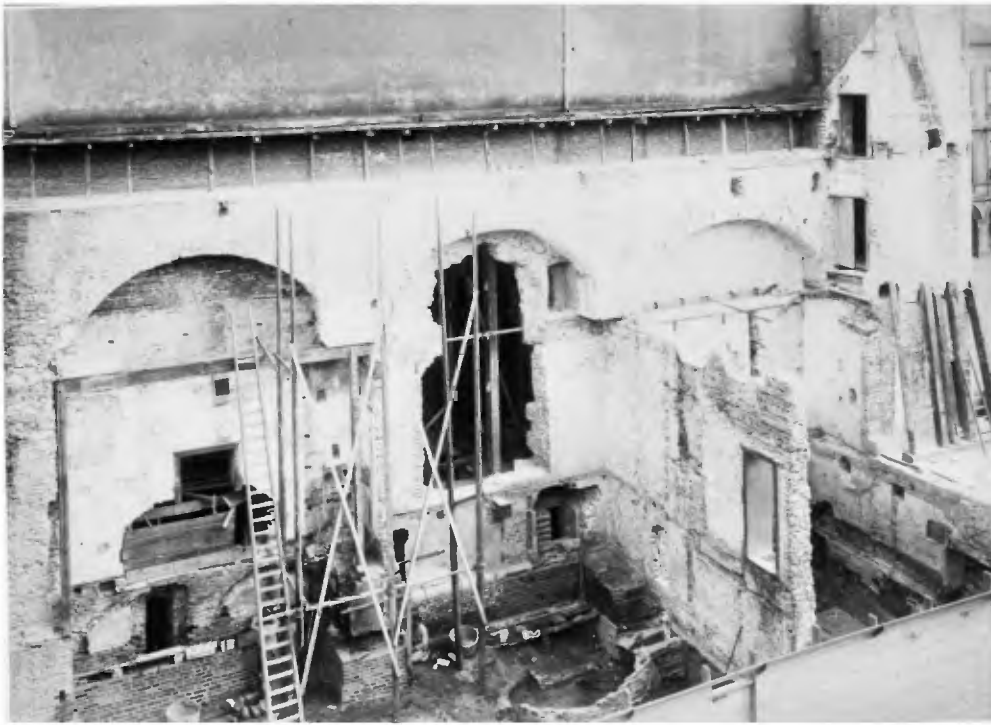
Afb. 4.15 Afbraak van de aanbouwen aan de noordzijde van de Grote Zaal in 1903, met funderingen in zicht (Rijksdienst Cultureel Erfgoed).

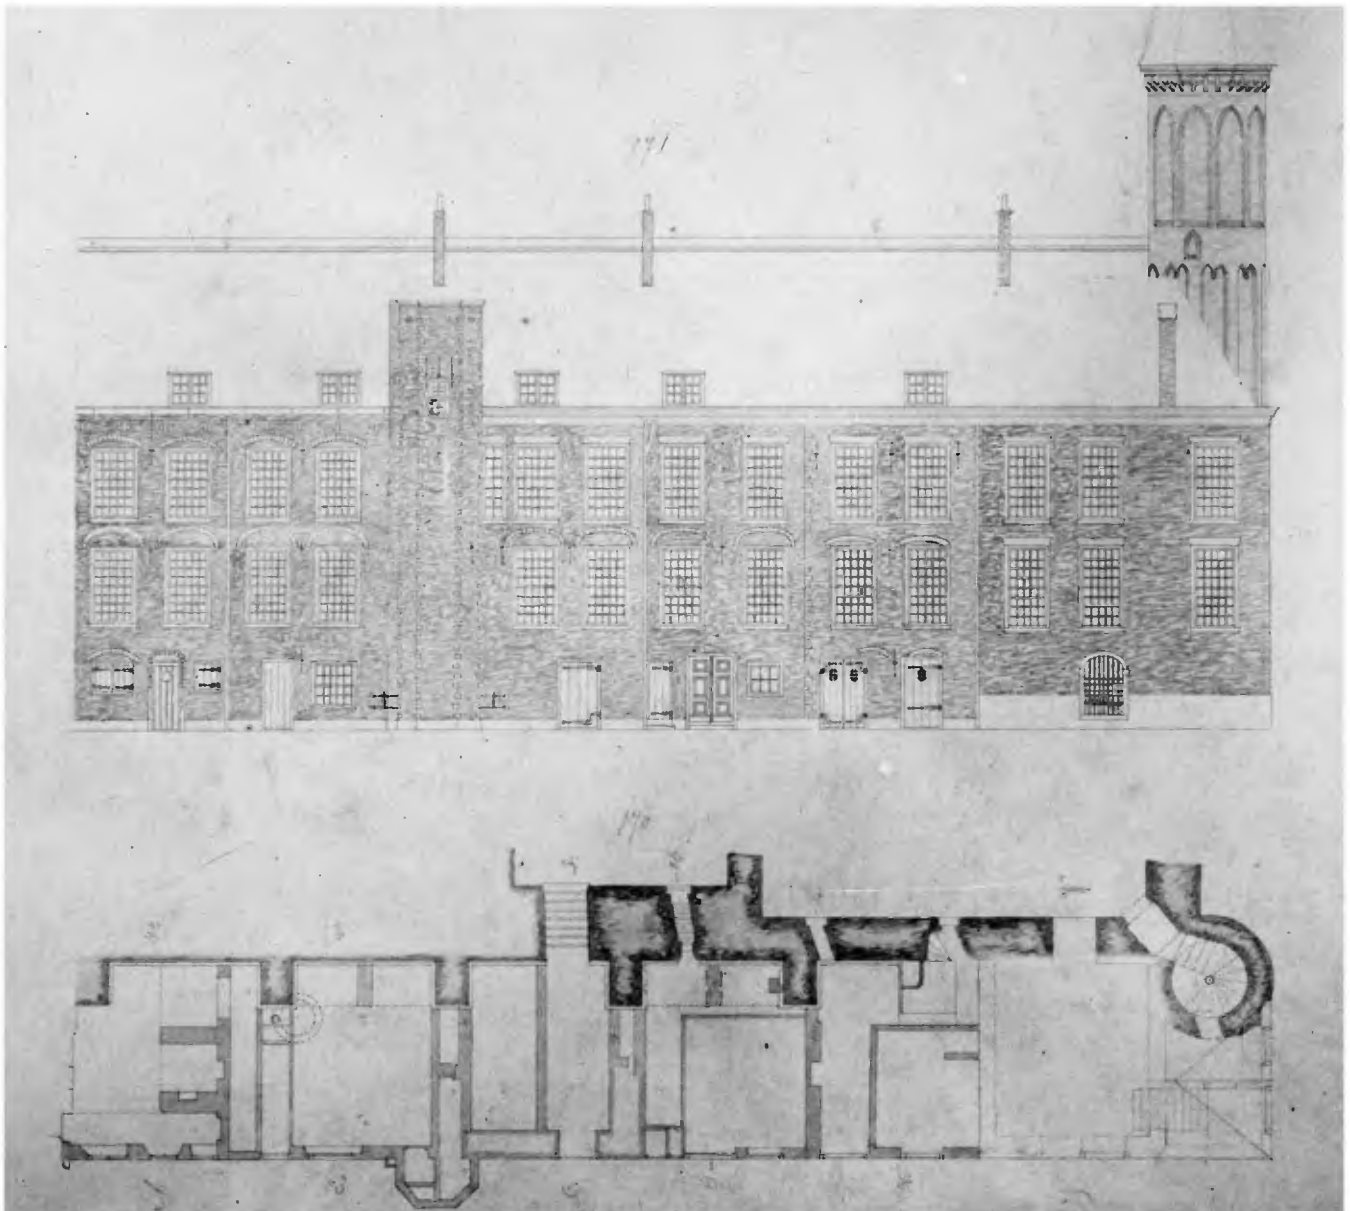
van muurdelen teruggevonden aan de noordzijde van de Grote Zaal, die mogelijk gekoppeld kunnen worden aan de aanbouwen. Spoor BIN00-s137 betreft een funderingslaag die uit de 15de eeuw kan dateren. Deze lijkt op de plaats van een binnenste dwarsmuur te liggen, die op zijn beurt haaks op de noordmuur van de Grote Zaal staat (afb. 4.7). BIN00-s138 betreft een restant van een muur in dezelfde richting als spoor BIN00-s137 maar deze heeft een mogelijke datering in de 16de eeuw (of jonger). Dit was mogelijk een onderdeel van een gangmuur. Tevens is er aan deze zijde een restant van een spaarboog waargenomen in 2000, maar de exacte locatie is niet bekend.
