Renovatie Binnenhof Gemeente Den Haag

Bureauonderzoek archeologische waarde

Haagse Archeologische Rapportage 1817

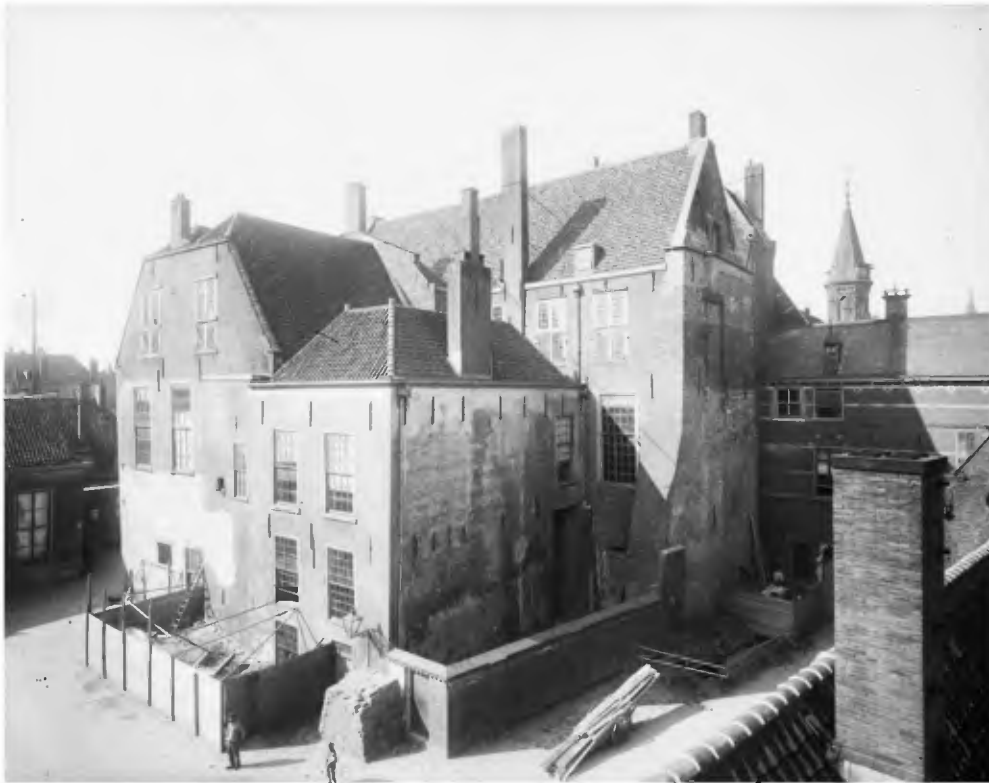
Afb. 4.17 Het Leenkamergebouw voor de afbraak in 1900 (Rijksdienst Cultureel Erfgoed).

Tussen 1640 en 1900 bevond zich direct ten noorden van het De Lairessegebouw een gebouw dat werd omschreven als het Leenkamergebouw, omdat hier van 1661 tot 1797 het stadhoudelijke Leenhof in was gevestigd. Op deze locatie was in de periode 1500-1616 zeker nog een kaatsbaan aanwezig (zie paragraaf 4.4.1: voorhof). Het is niet zeker of er voor het jaar 1640 of 1500 oudere bebouwing heeft bestaan. Naar verwachting zijn de funderingen van het Leenkamergebouw nog aanwezig onder het hedendaagse straatniveau. Het pand werd gesloopt aan het begin van de vorige eeuw, omdat men er een lage cultuurhistorische waarde aan toekende. Voorafgaand aan de sloop werden er wel bouwtekeningen van de funderingen en foto's (afb. 4.17) van het gebouw gemaakt. De bouwtekeningen zijn opgenomen in afb. 4.7.

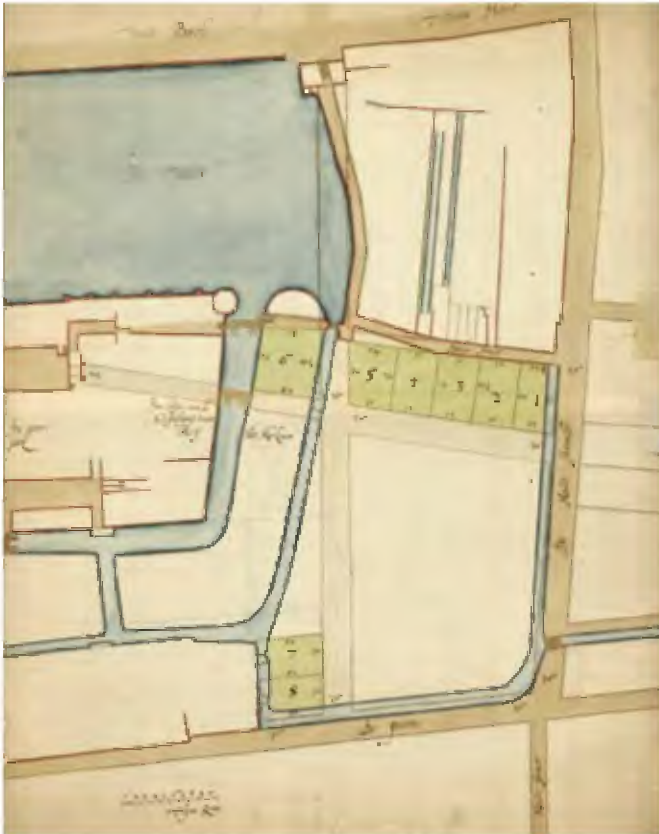
Afb. 4.18 Ontwerp voor nieuwe weg vanaf het Binnenhof naar het oosten, nieuwe verkavelingen en een nieuwe rechte weg (Korte Vijverberg) en kade langs de Hofvijver (Rijksdienst Cultureel Erfgoed).

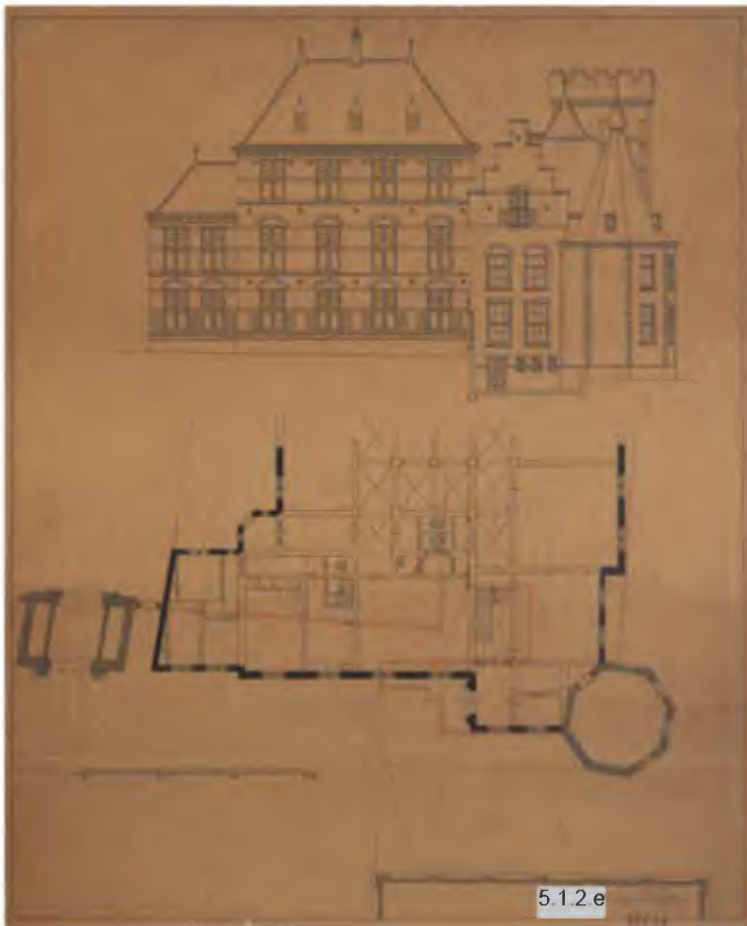
Afb. 4.19 Gevel en bovenaanzicht aan de binnenkant van het Ministerie van Algemene zaken omstreeks 1913. In rood is de oude rooilijn aangegeven (Rijksdienst Cultureel Erfgoed).

Omstreeks 1913-1915 werd het pand waarin het huidige Ministerie van Algemene zaken is gehuisvest, aangepakt; daarbij werden verschillende delen afgebroken en weer opgebouwd. Ook de rooilijn van de oostzijde werd rechtgetrokken en verder naar het oosten geplaatst,

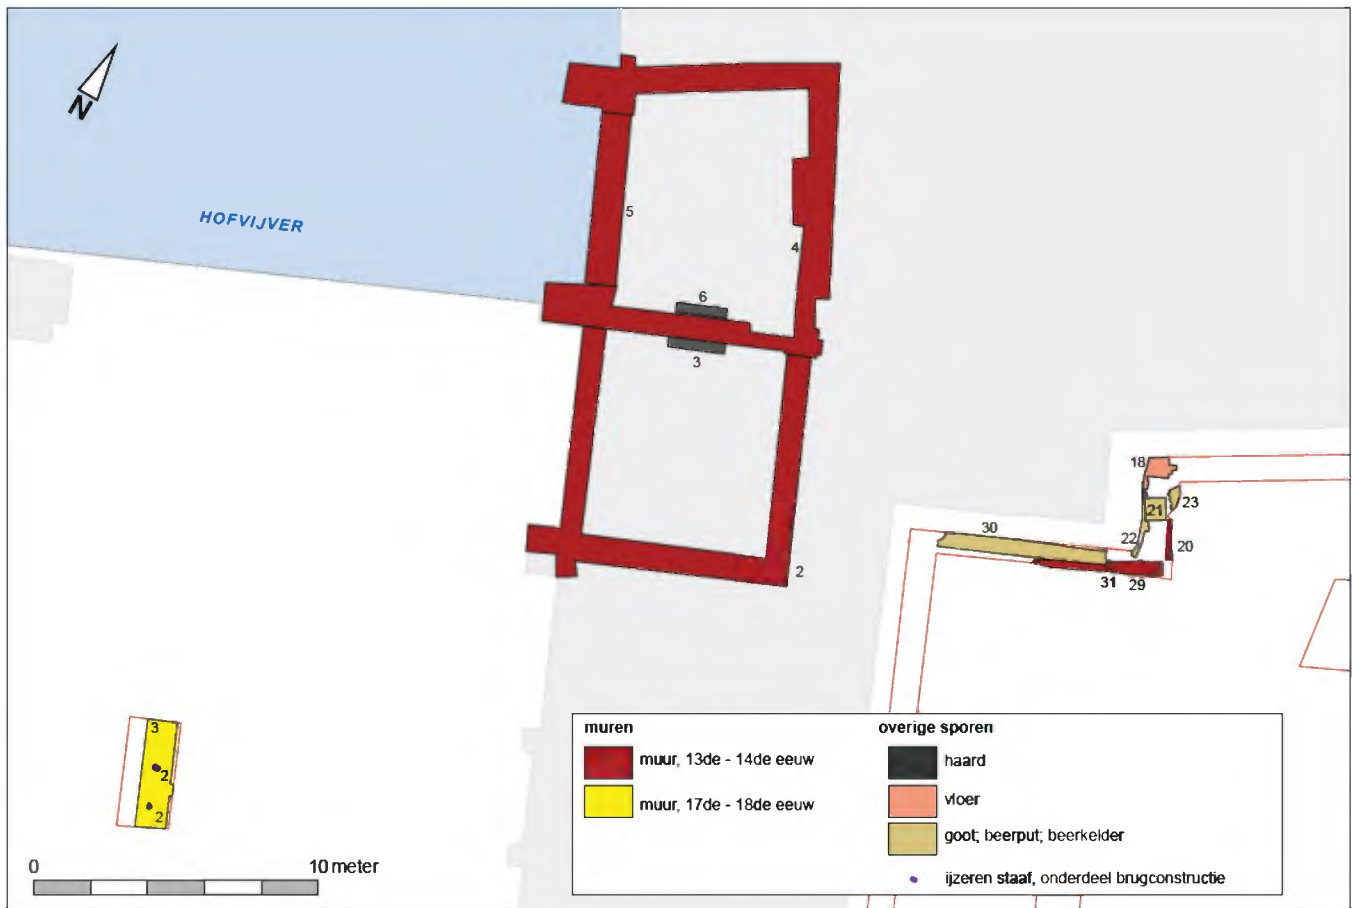
Afb. 4.21 Sporenkaart van de waarnemingen aan de noordwestzijde van het Binnenhof (projectcode BIN61, BIN01w en BU106w).

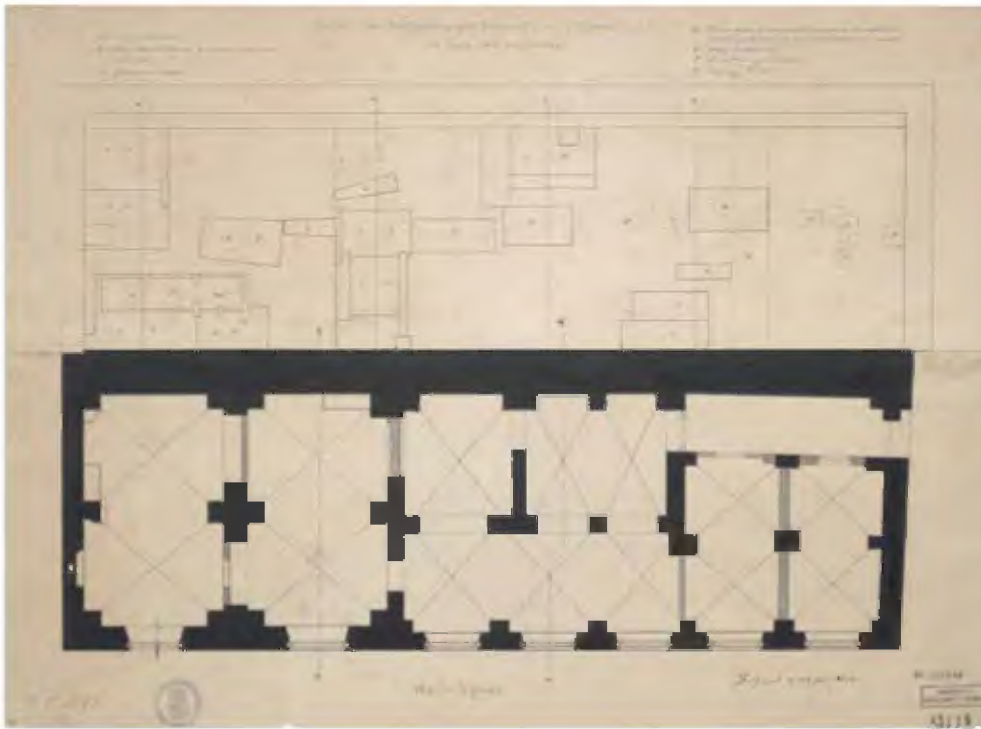
Afb. 4.22 Plattegrond met kelders ter plaatse van de uitbreiding van 1644 en het middeleeuwse deel met grafkelders, zerken en funderingen, 1879 (Rijksdienst Cultureel Erfgoed).

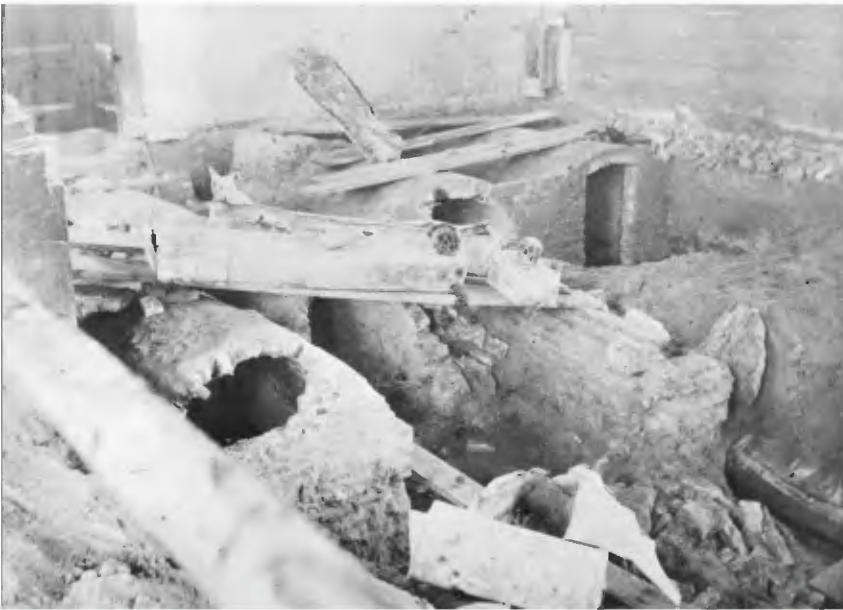
Afb. 4.23 Grafkelders en lijkist, aangetroffen in 1879 tijdens werkzaamheden (Rijksdienst Cultureel Erfgoed).

Er volgde nog een aantal verbouwingen in verband met nieuwe gebruikers. De kapel, werd in 1879 boven het souterrainniveau afgebroken om plaats te maken voor een gebouw in neorenaissancestijl (afb. 4.22 en 4.23). Hierbij werd de gehele zuidelijke rooilijn een aantal meters naar het noorden toe verplaatst en werd er een inventarisatie gemaakt van de aanwezige graven (afb. 4.24 en 4.25). De menselijke resten werden opnieuw gekist en teruggeplaatst. Ook werd het noordelijke deel (uit 1688) van de kapel uitgegraven tot een kelder. Hier ontbreken dus de graven. Uit het onderzoek in 1879 bleek dat ook in de voormalige galerij grafkelders aanwezig waren. Tijdens het onderzoek van 2001 zijn hier menselijke resten gevonden. In 1969 zijn enkele grafzerken ontdekt op meer dan 10 m oostelijk van de grafkapel, ter hoogte van het Czaar Peterpoortje.⁸⁸ Wanneer deze hier terecht zijn gekomen is onbekend.

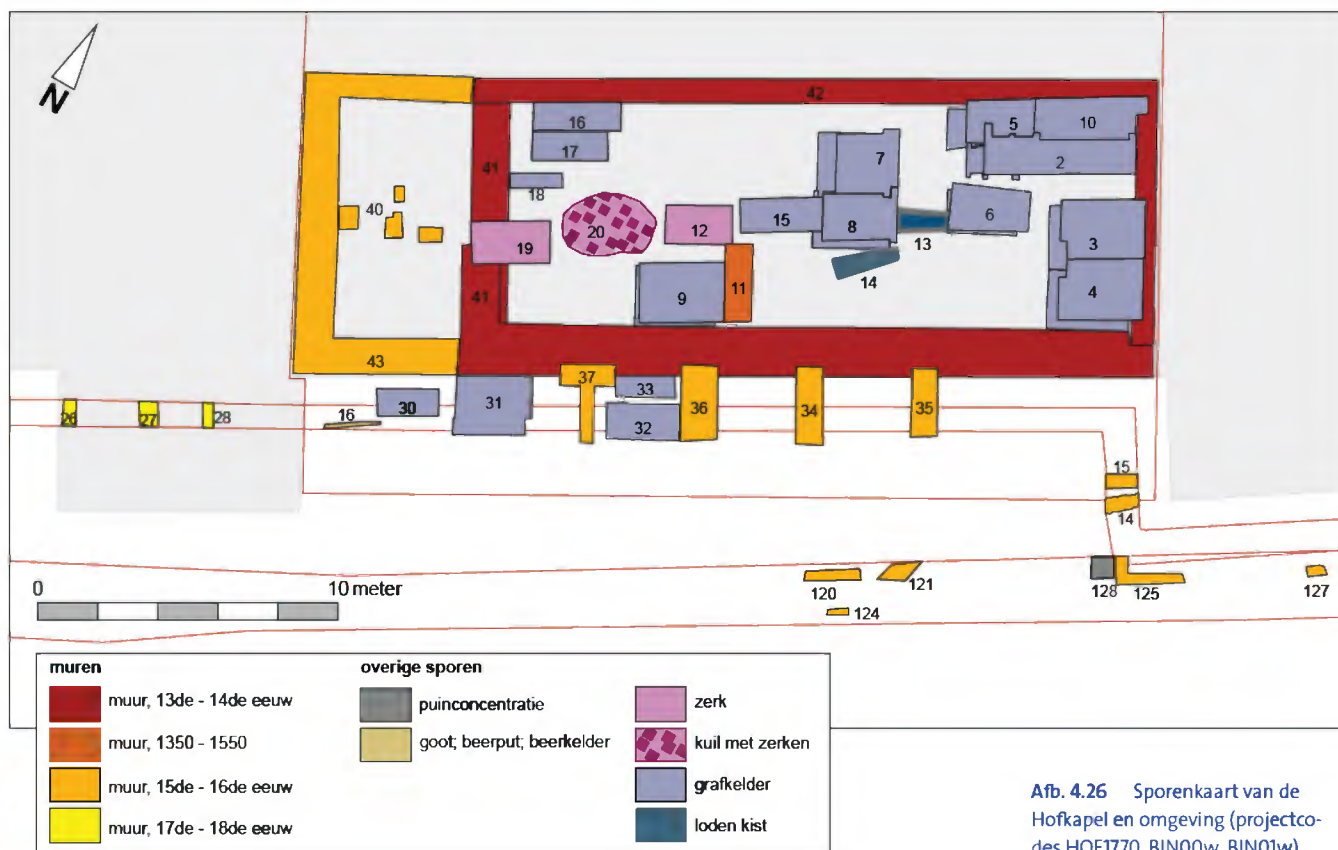
Afb. 4.26 Sporenkaart van de Hofkapel en omgeving (projectcodes HOF1770, BIN00w, BIN01w).

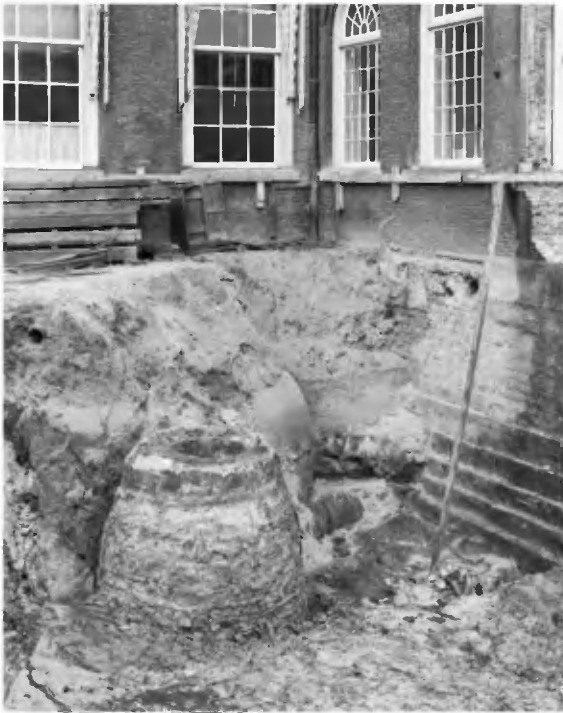
Afb. 4.27 Water- of beerput, aangetroffen tijdens werkzaamheden in 1960 op een binnenplaats in deelgebied 5 (Rijksdienst Cultureel Erfgoed).

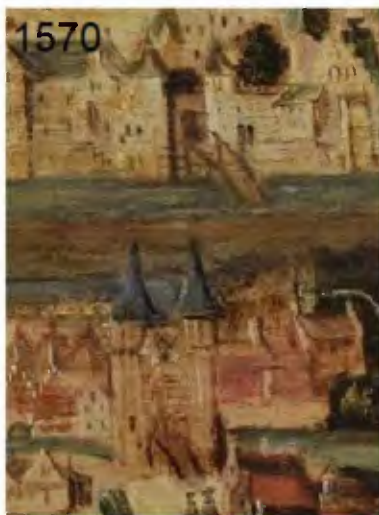
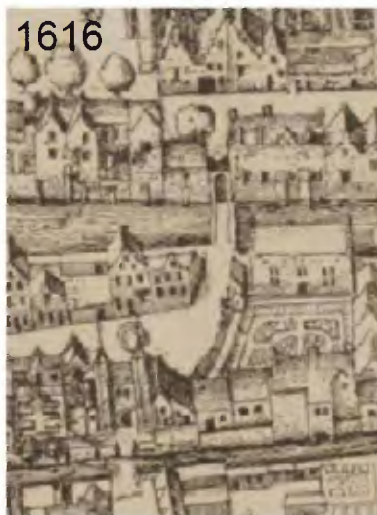
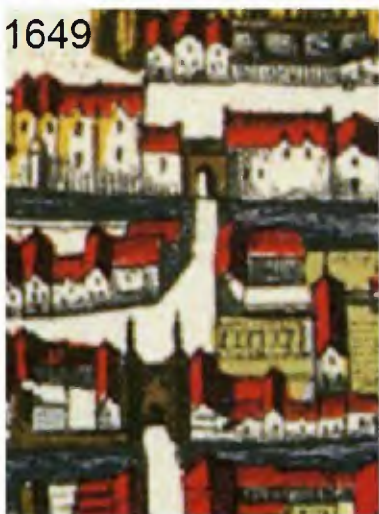
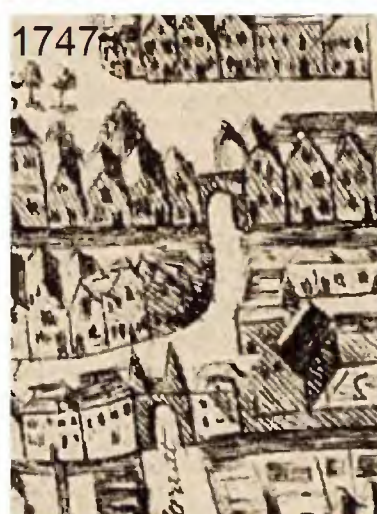
Afb. 4.28 De Hofpoort en Spuiport in de jaren 1570, 1616, 1649 en 1747 (Haags Historisch Museum, Haags Gemeentearchief).

Omdat de Hofpoort in de middeleeuwen toegang gaf tot het Cokenplein, werd deze ook vaak Cokenpoort genoemd. De poort is afgebeeld op een schilderij van Elandts uit 1663, dat een overzicht geeft van de stad Den Haag in 1570. Hierop zijn twee torens naast de Hofpoort te herkennen die de poort en de voorliggende houten brug flankeren.¹⁰⁴ Andere schilderijen tonen echter een eenvoudiger weergave van de poort (en de voorliggende stenen brug): zonder torens, maar met bebouwing aan beide zijden (afb. 4.28).¹⁰⁵

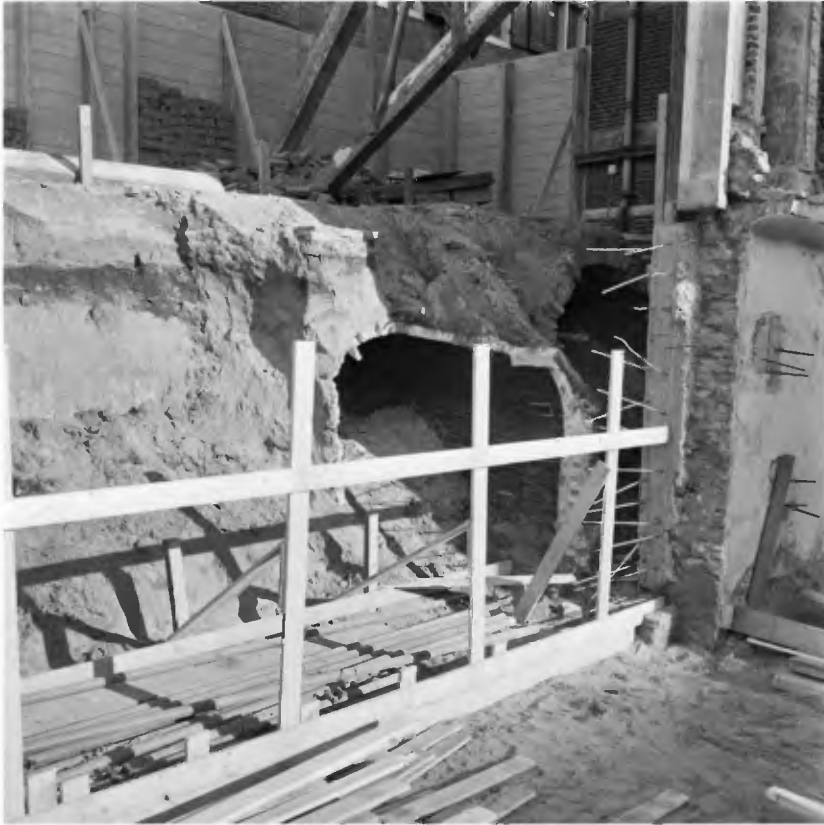
Afb. 4.29 Ondergrondse constructies voor de gevel van het Goudsmidskeurhuis (1971) (Rijksdienst Cultureel Erfgoed).

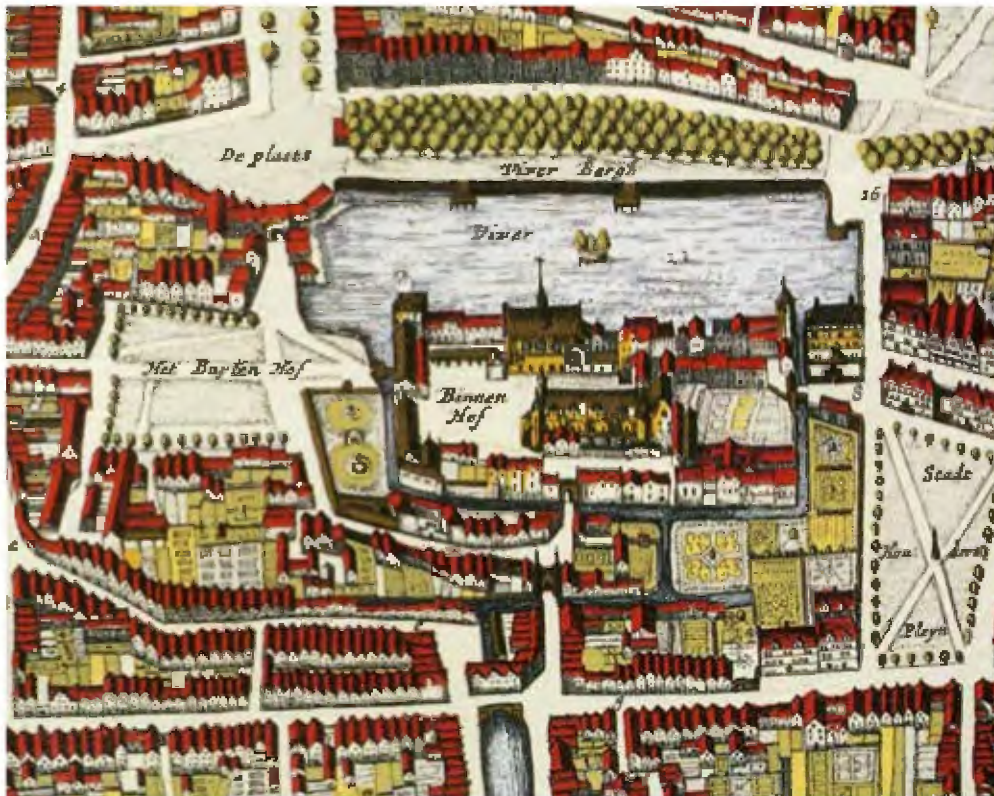
Afb. 4.30 Uitsnede uit de plattegrond van Den Haag uit 1649 door 5.1.2.e. Het Lusthof is duidelijk te herkennen aan de twee cirkels in het ommuurde terrein aan het Buitenhof.

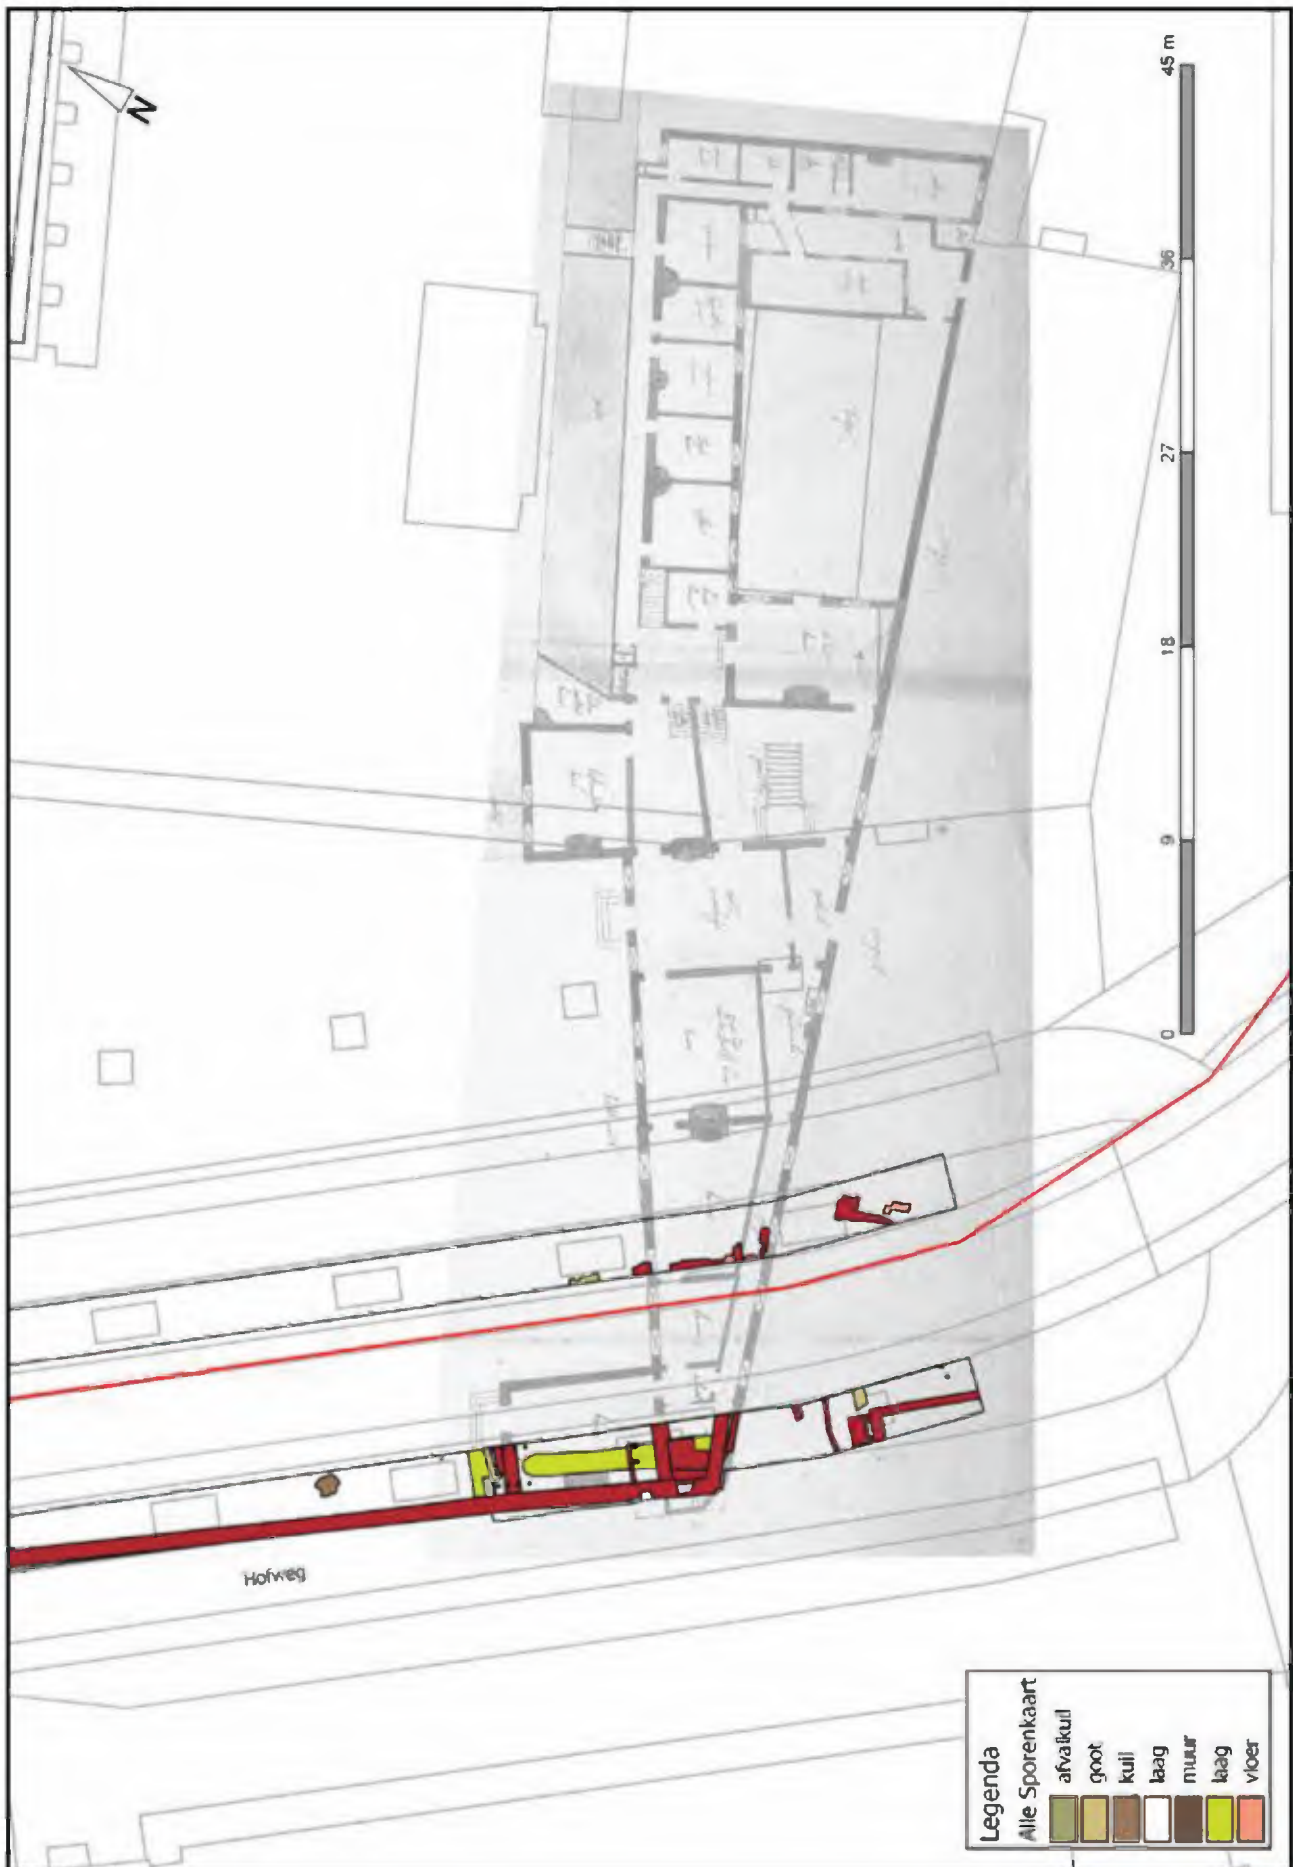
Afb. 4.31 Het Huis van Albemarle (1751), weergegeven op een kaart met de omtrekken van de hedendaagse bebouwing, en resten die in 2002 werden gedocumenteerd tijdens de archeologische waarneming (HBK02w) (Rijksdienst Cultureel Erfgoed).

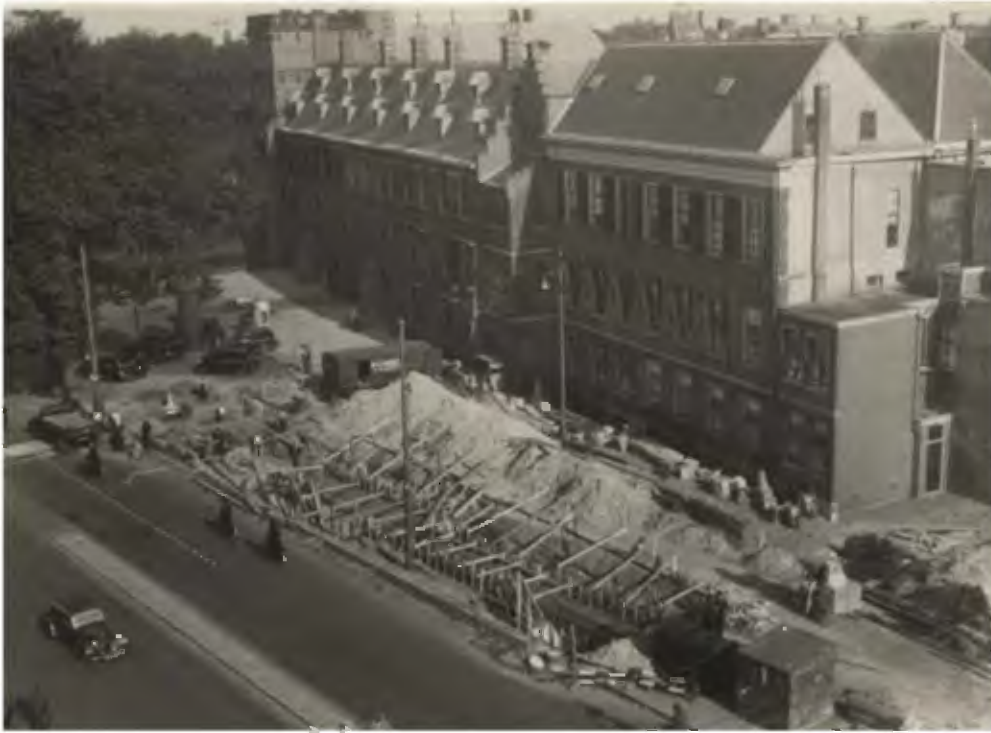
Afb. 4.32 Bouw van de betonnen schuilkelder langs de Hofweg in 1939.

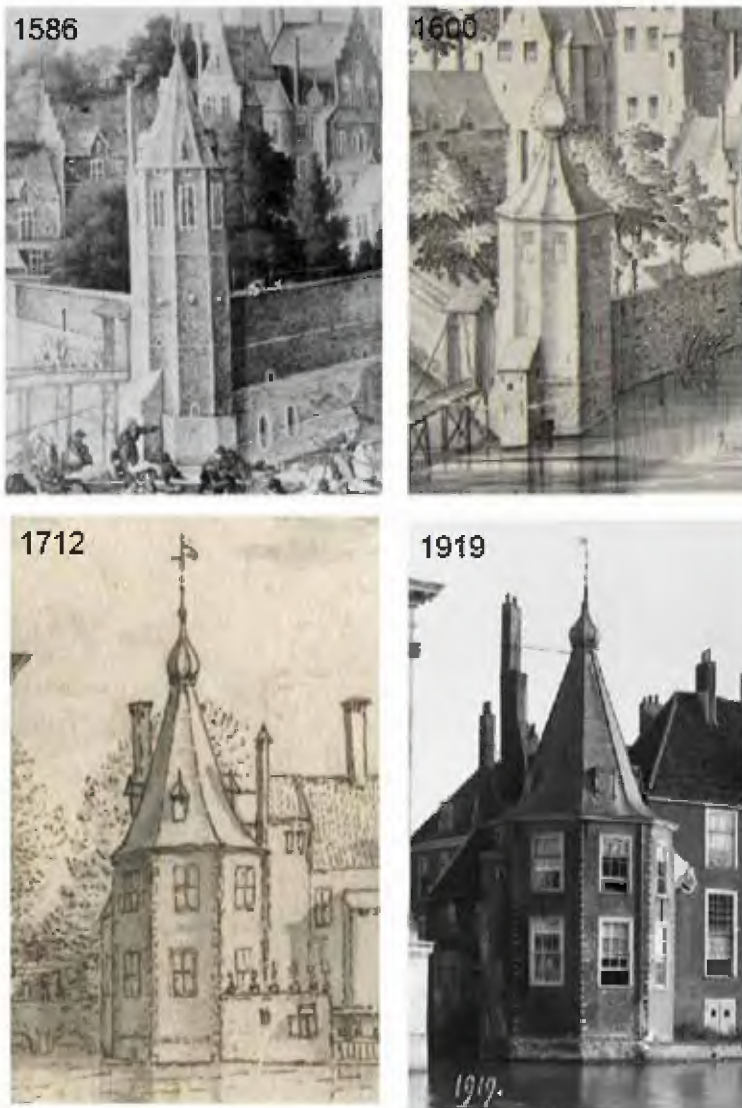
Afb. 4.34 Het Torentje door de jaren heen (1586, 1600, 1712, 1919) (Rijksdienst Cultureel Erfgoed, Haags Historisch Museum).

Hoogstwaarschijnlijk werd de voorloper van het hedendaagse 'torentje' gebouwd in 1479. In 1547 werd hij opnieuw opgetrokken, waarbij de funderingen van de voorganger werden gebruikt. Deze versie heeft lang stand gehouden, maar werd tijdens de verbouwingen aan het begin van de vorige eeuw desondanks ingrijpend gerestaureerd (afb. 4.34).

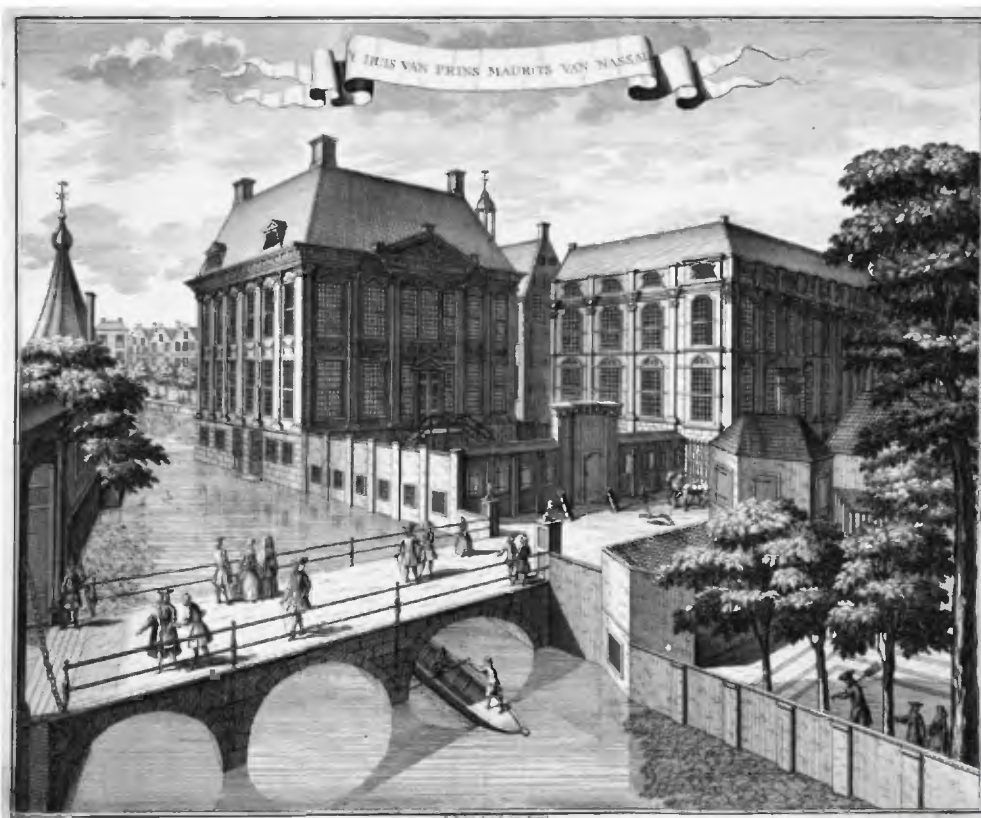
Afb. 4.35 Mauritshuis met brug naar Grenadierspoort (5.1.2.e 1730-1739).

onbebouwd land waar eiken stonden. Deze strook was via een kleine ophaalbrug in de noordoosthoek van het Binnenhof te bereiken en stond ook bekend als Akerland. Aan het begin van de 17de eeuw werd de buitenste oostelijke gracht gedempt, en het Plein en de daarbij behorende herenhuisen gerealiseerd. Mogelijk zijn hiervan nog resten in de ondergrond aanwezig. De Grenadierspoort en een permanente brug over de binnengracht werden gebouwd om het Plein, via een rechte weg over het Akerland, te verbinden met het Binnenhof. Restanten van de brug zijn aangetroffen tijdens werkzaamheden in 2012, waarbij riolering werd vervangen en verlegd. Het betrof restanten van een boogconstructie die deel uitmaakte van de brug (te zien op een afbeelding uit 1730; zie afb. 4.35).¹⁵²

Met name op de plaats van voormalige grachten (afb. 4.35) wordt in de opvulling veel en goed bewaard vondstmateriaal verwacht. In de middeleeuwen en nieuwe tijd waren er aan de buitenkant van de bebouwing veel secreten aanwezig, waardoor menselijke ontlasting en afval in de hofgracht werd gedumpt. Aan de zuidzijde en westzijde van het Binnenhof bevonden zich keukens, die direct aan de hofgracht grensden. Op die plaatsen zijn vondsten te verwachten

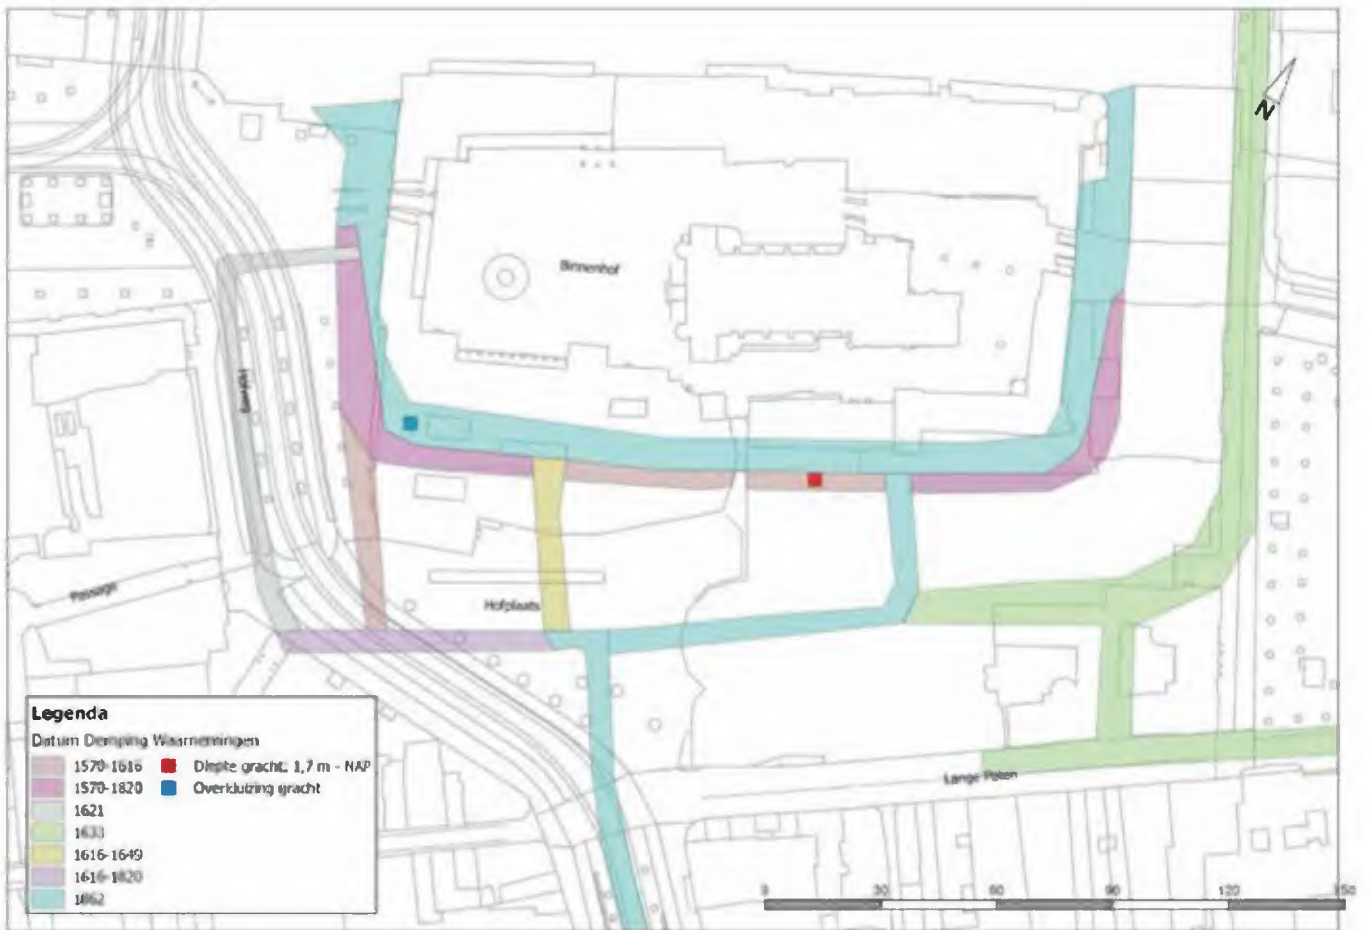
Afb. 4.36 Reconstructie van de loop van de waterwegen.

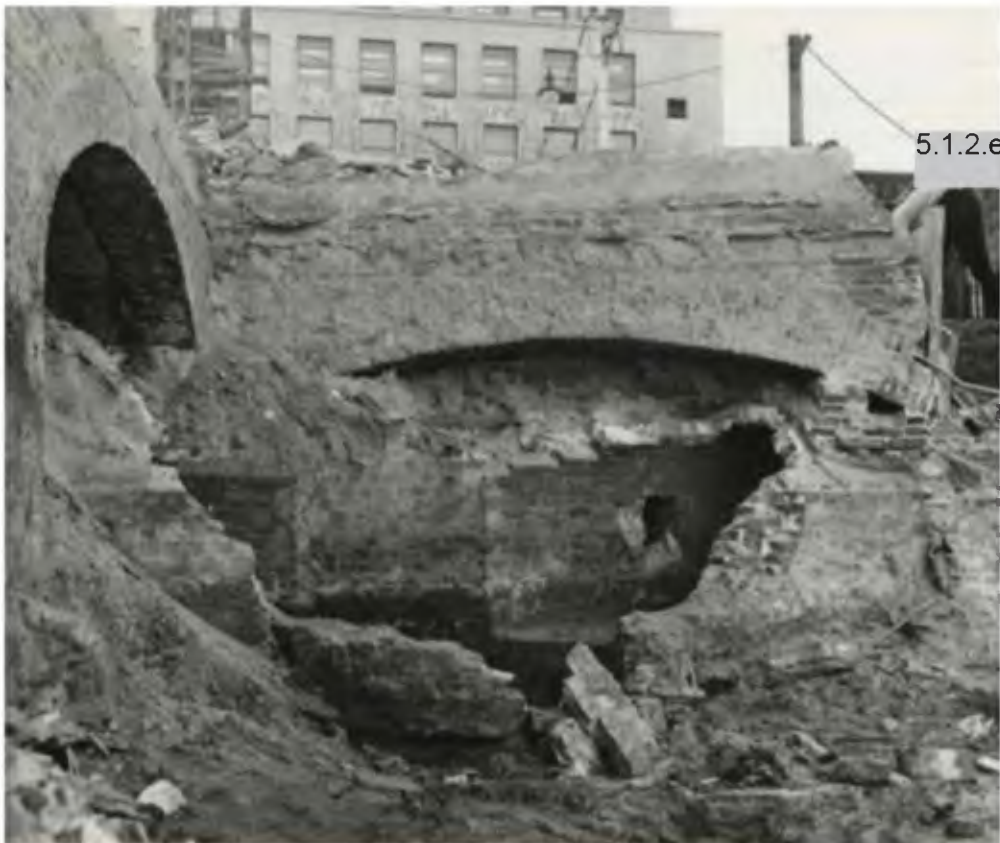
Afb. 4.37 Overkluizing van de Hofgracht, aangetroffen tijdens werkzaamheden in 1960-1963 (Rijksdienst Cultureel Erfgoed).

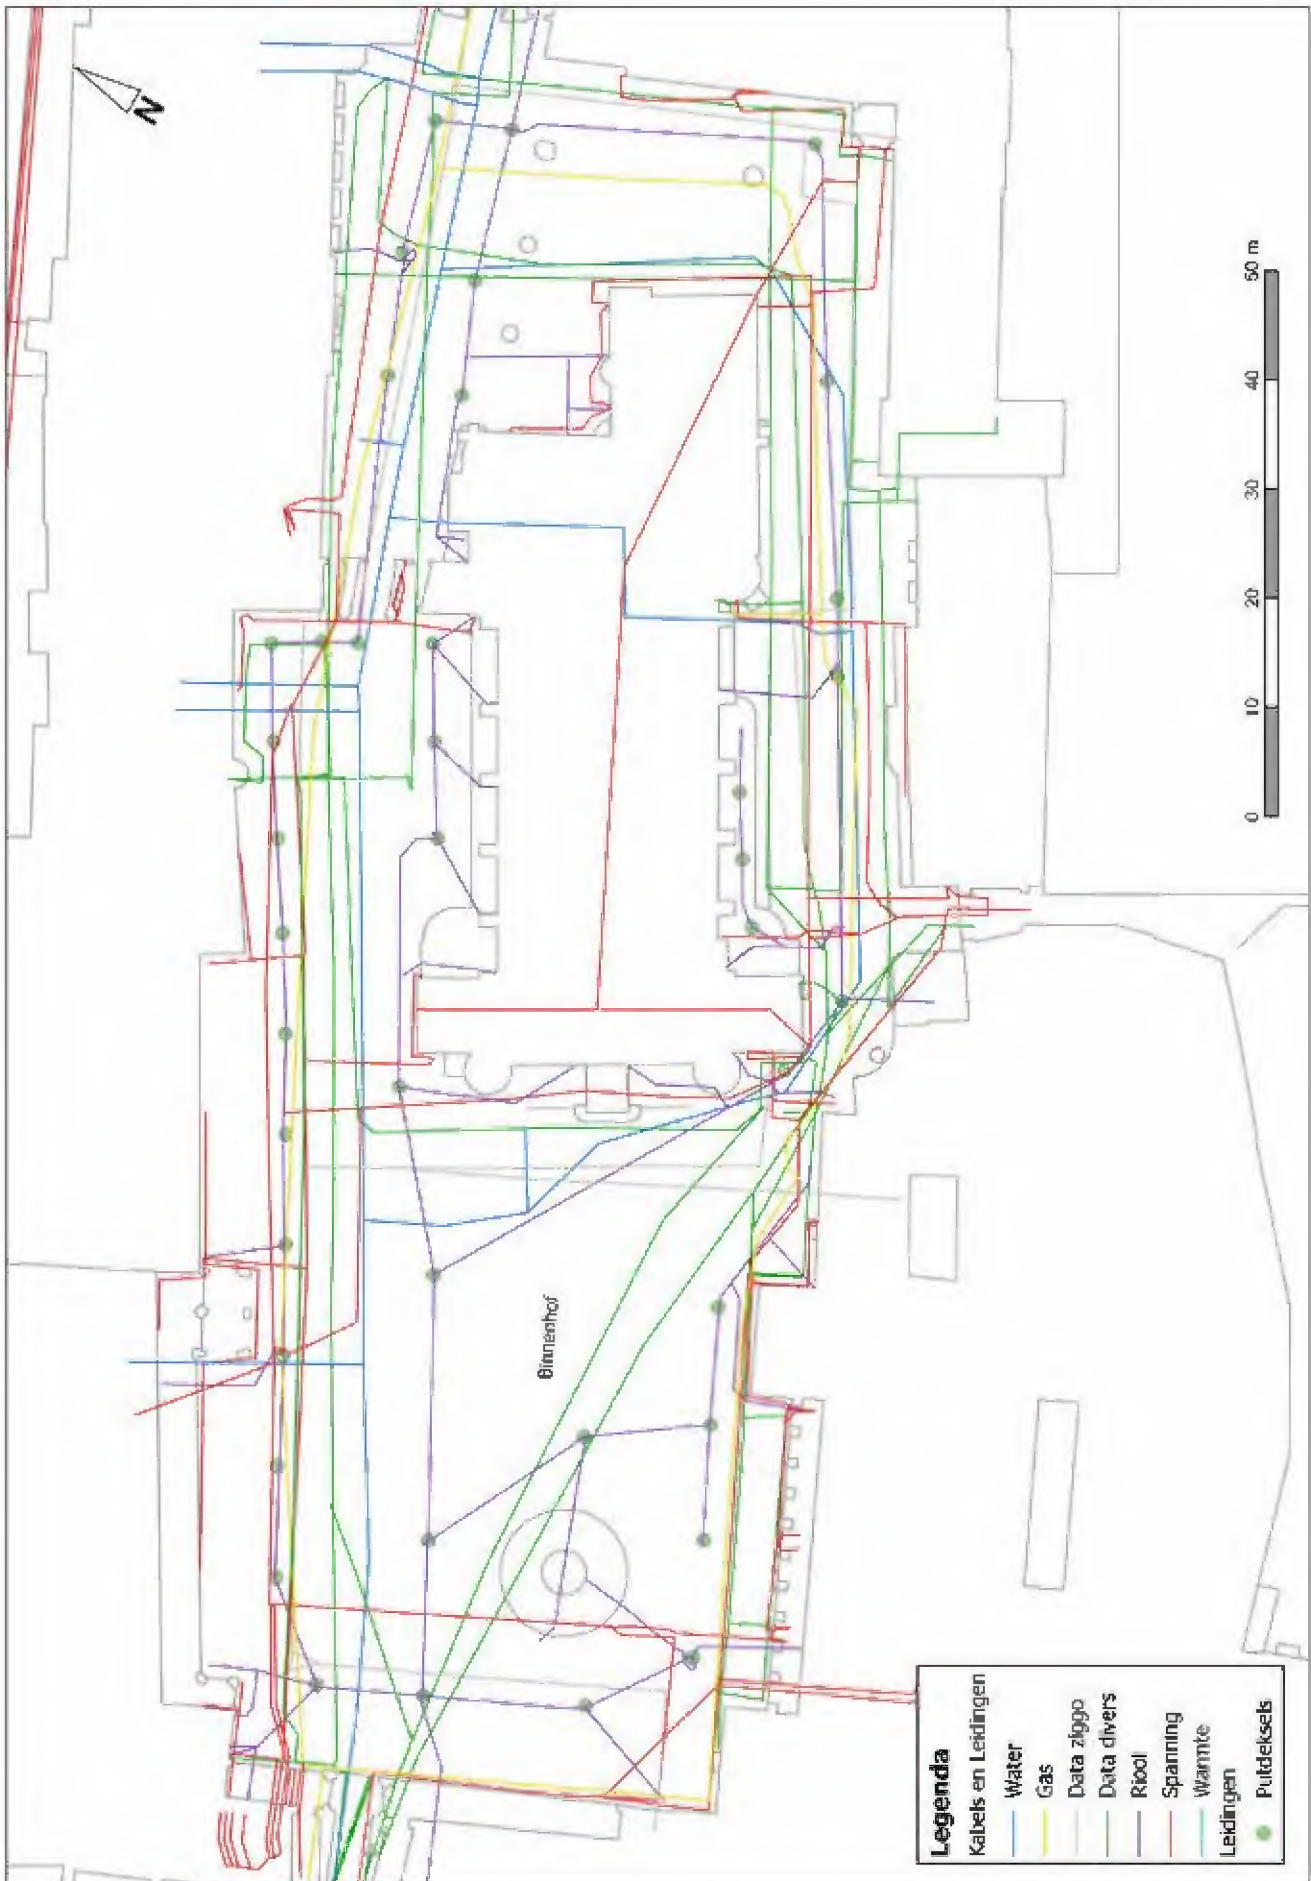
Afb. 5.1 Bekende en geregistreerde kabels en leidingen Binnenhof (Rijksvastgoedbedrijf).

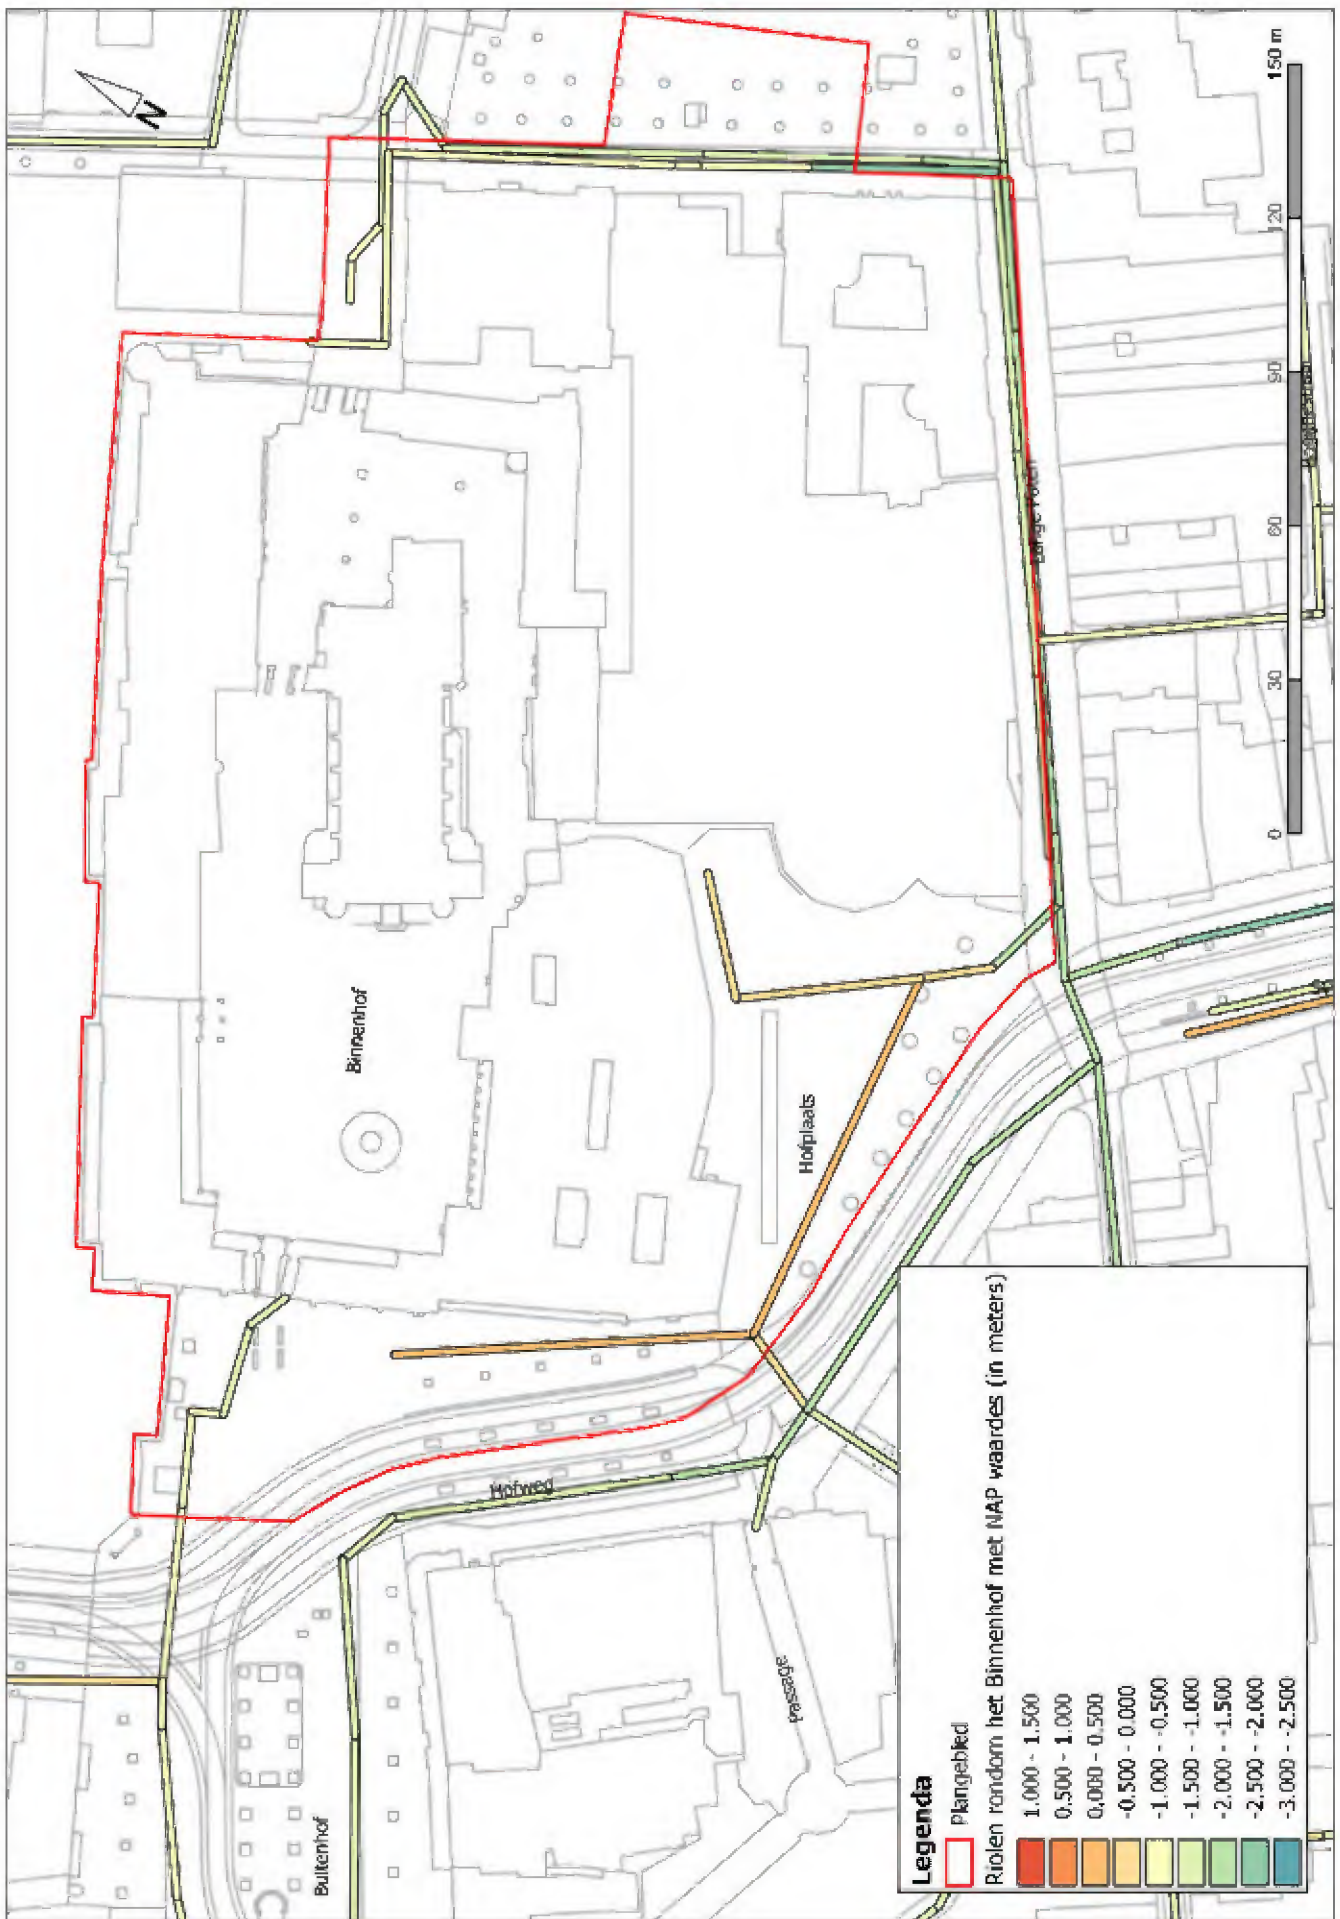
Afb. 5.2 Bekende en geregistreerde riolen rondom het Binnenhof, met verstoringsdiepte.
