Renovatie Binnenhof Gemeente Den Haag

Bureauonderzoek archeologische waarde

Haagse Archeologische Rapportage 1817

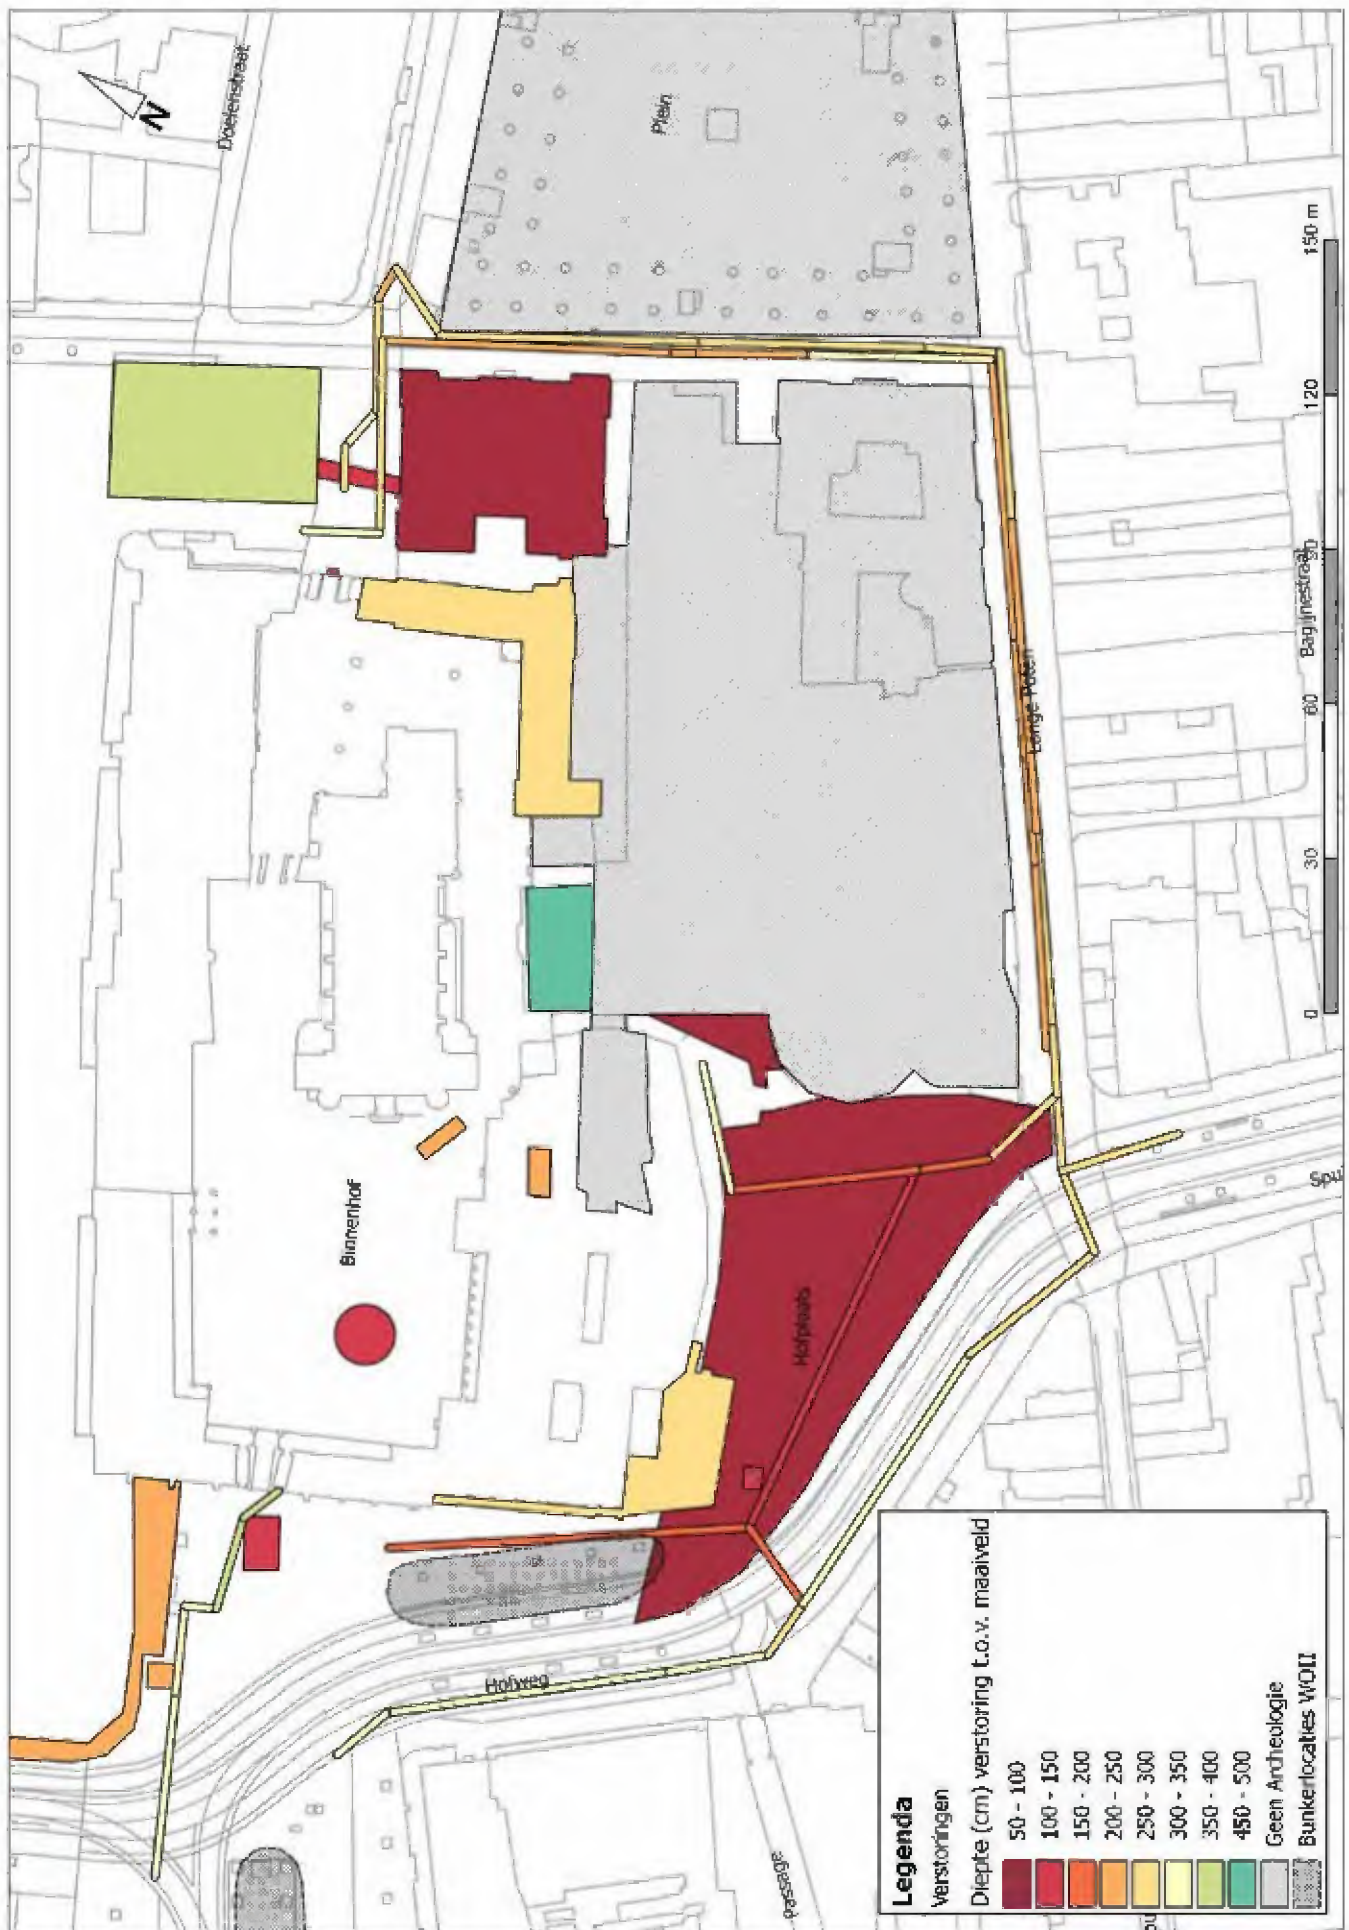
Afb. 6.1a Verstoringskaart incl. bekende verstoringsdieptes (in centimeters vanaf maaiveld)

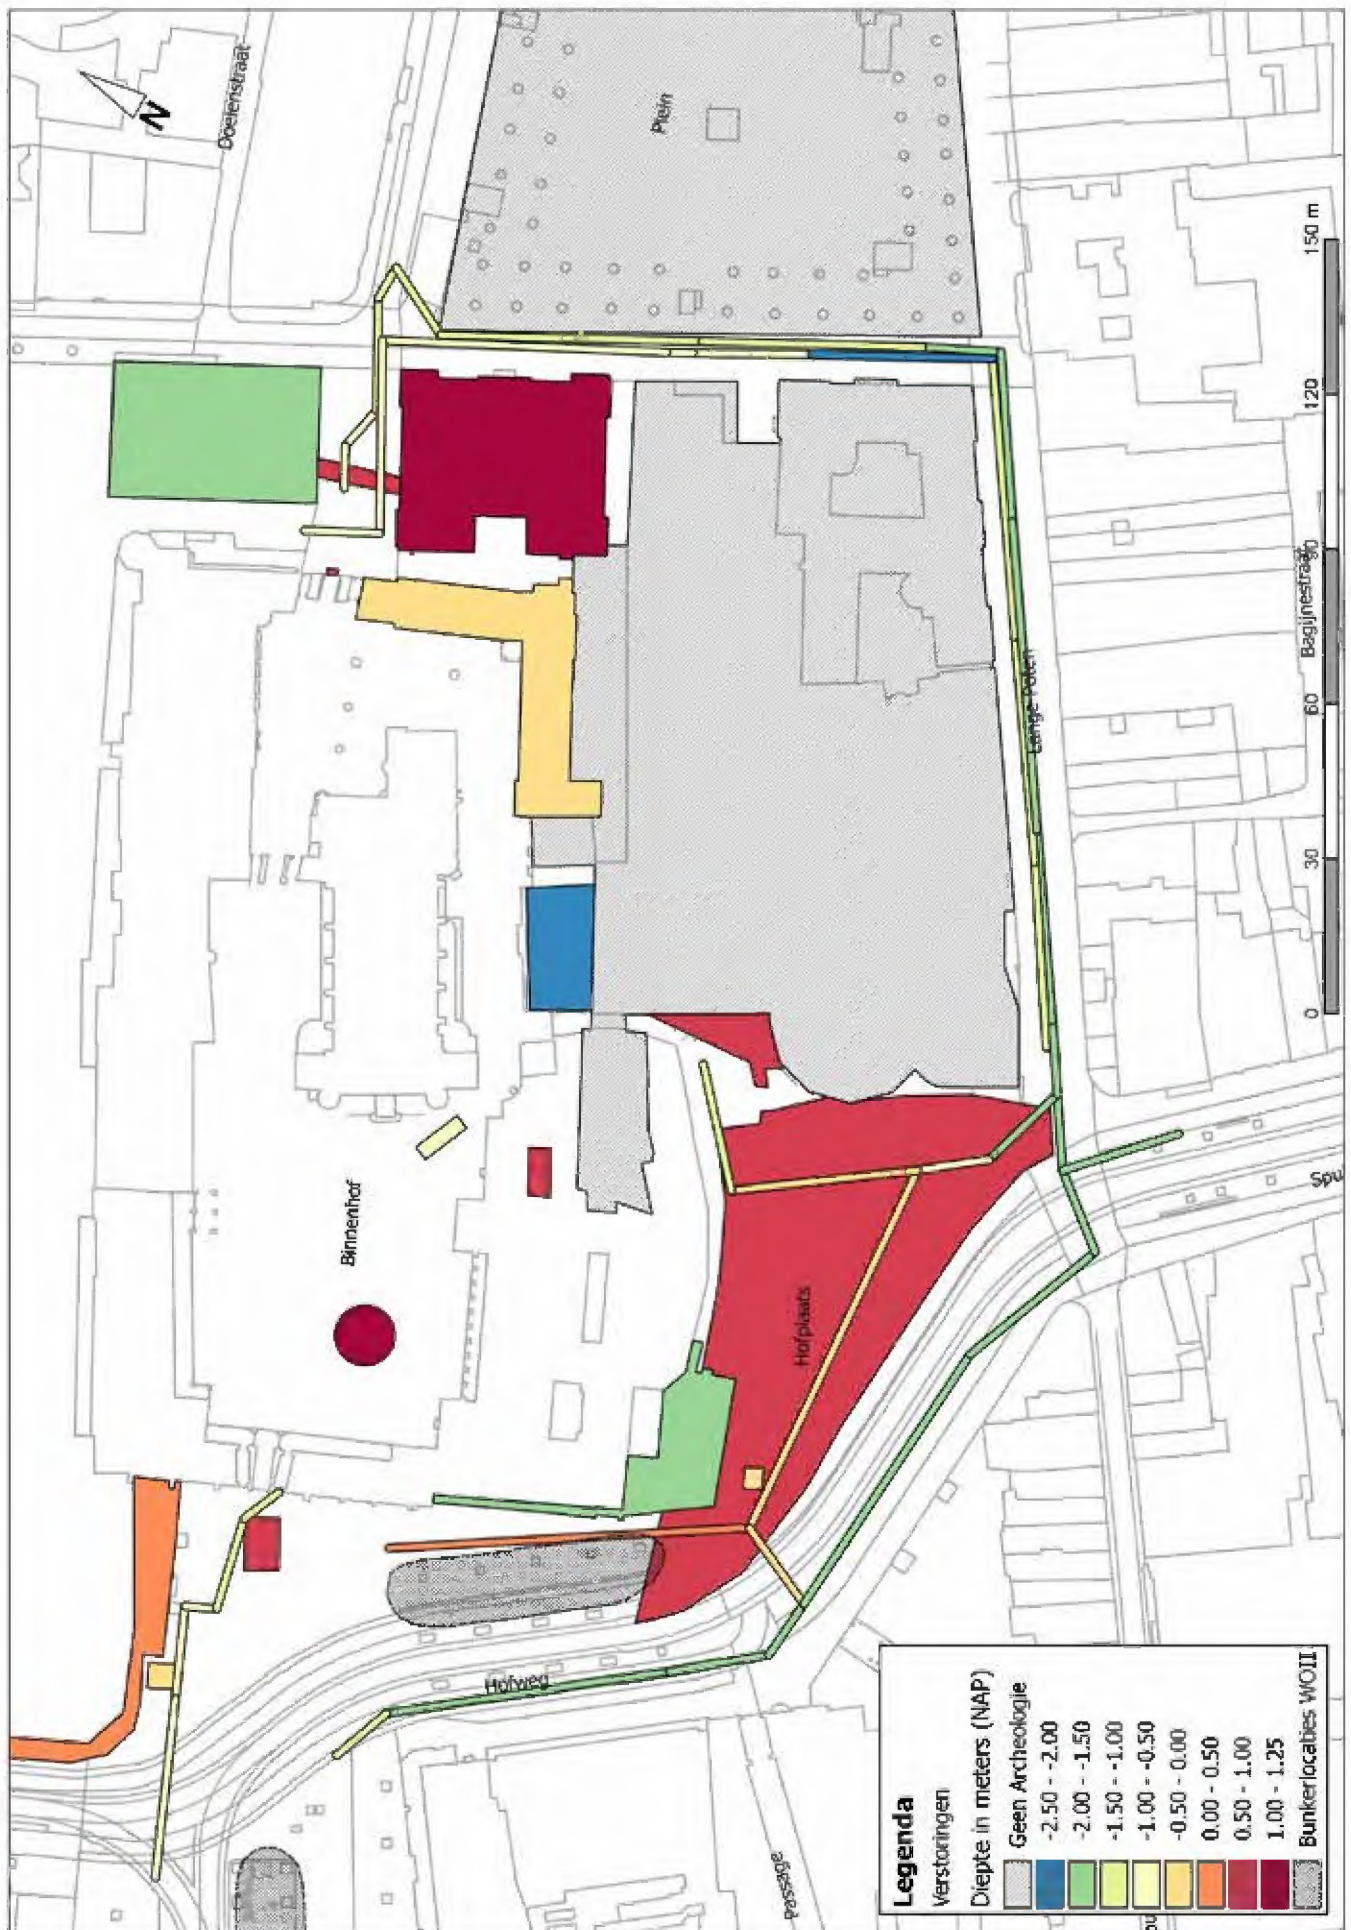
Afb. 6.1b Verstoringskaart incl. bekende verstoringsdieptes (in meters +/- NAP)

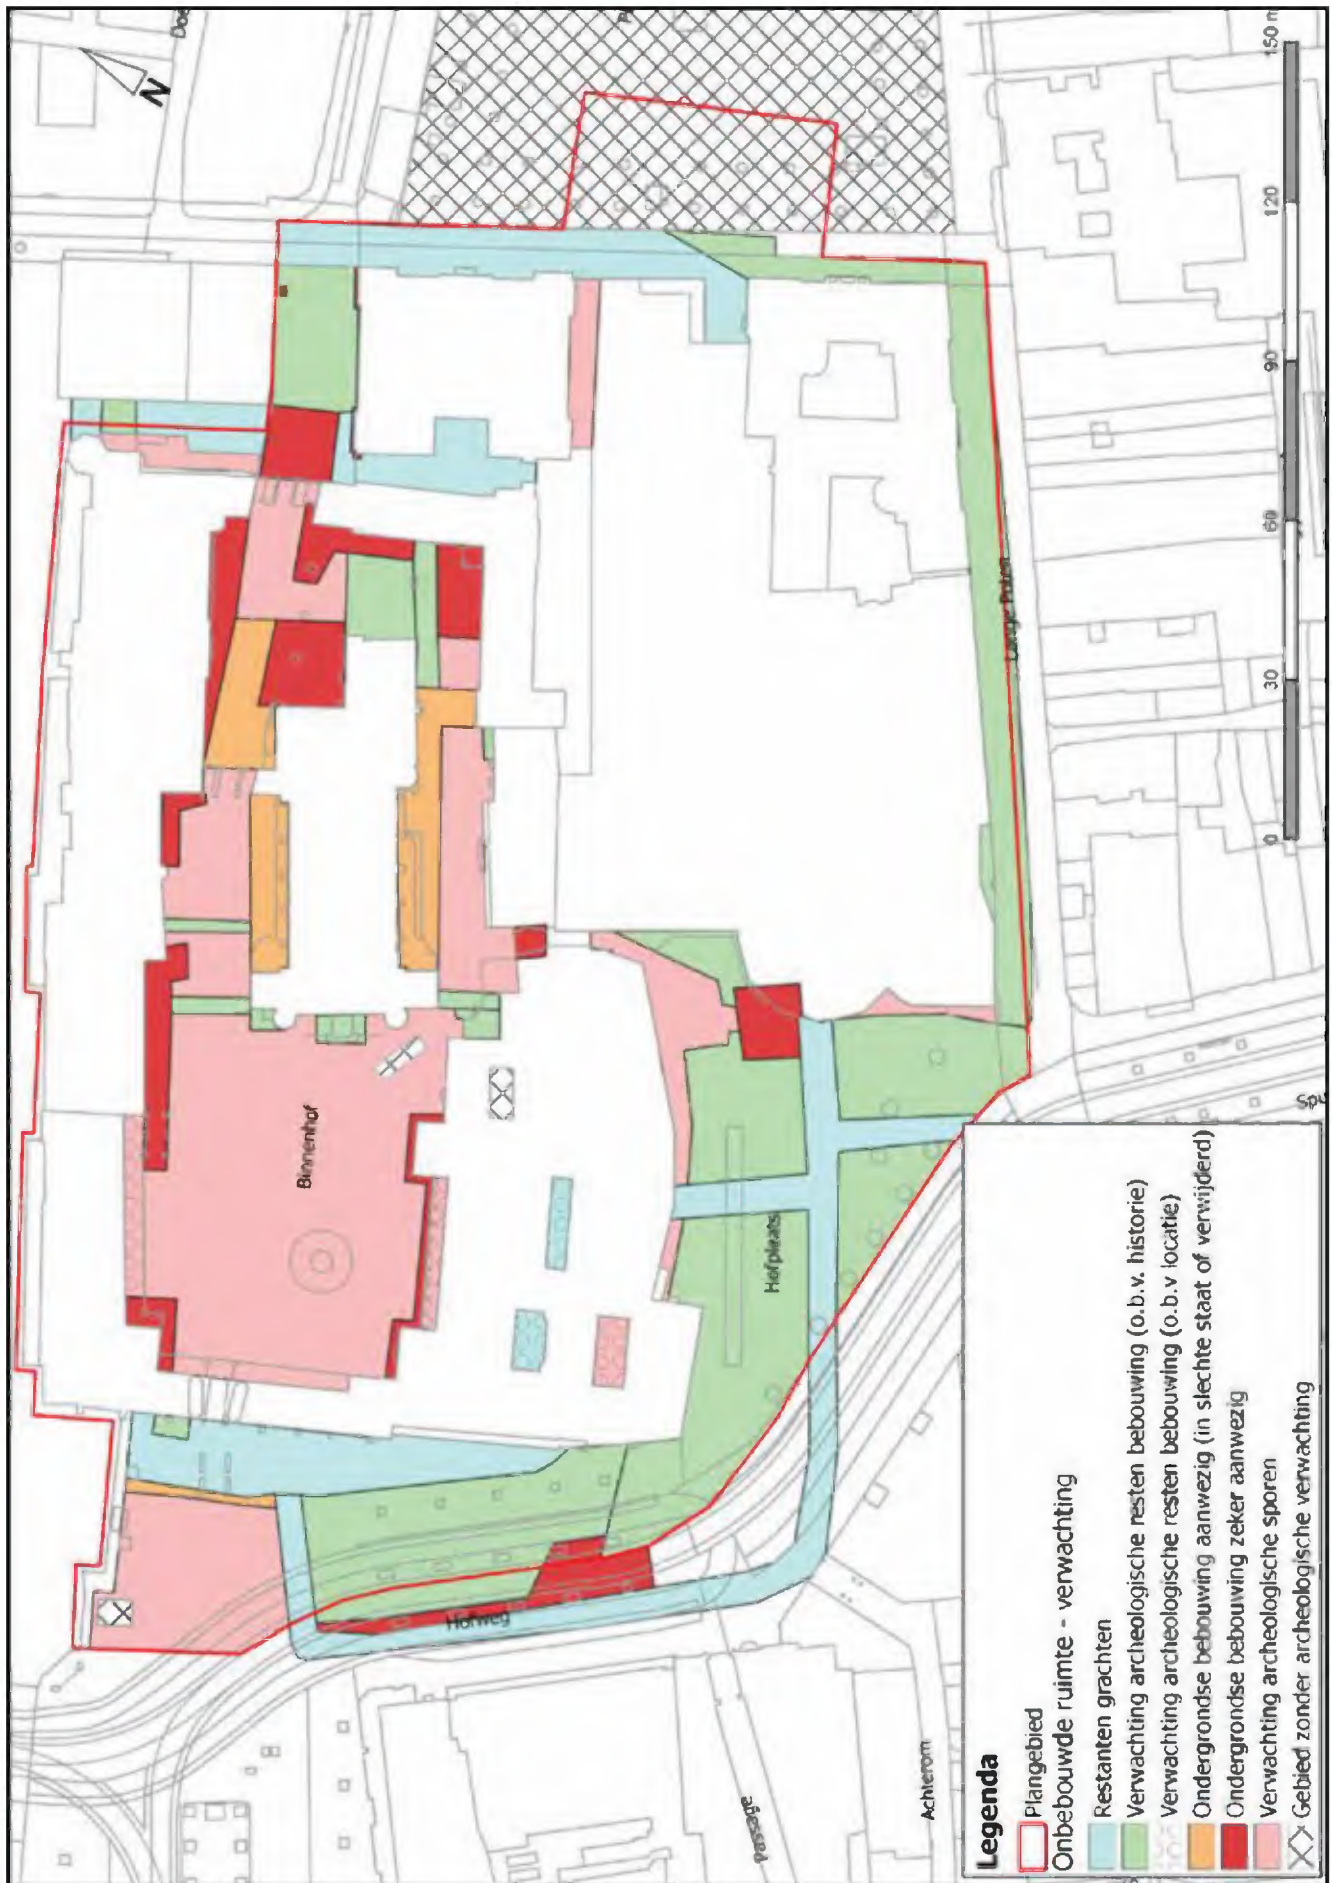
Afb. 6.2 Verwachtingenkaart van aanwezige archeologische resten in de onbebouwde ruimte: locatie muurwerk, sporen en restanten grachten.

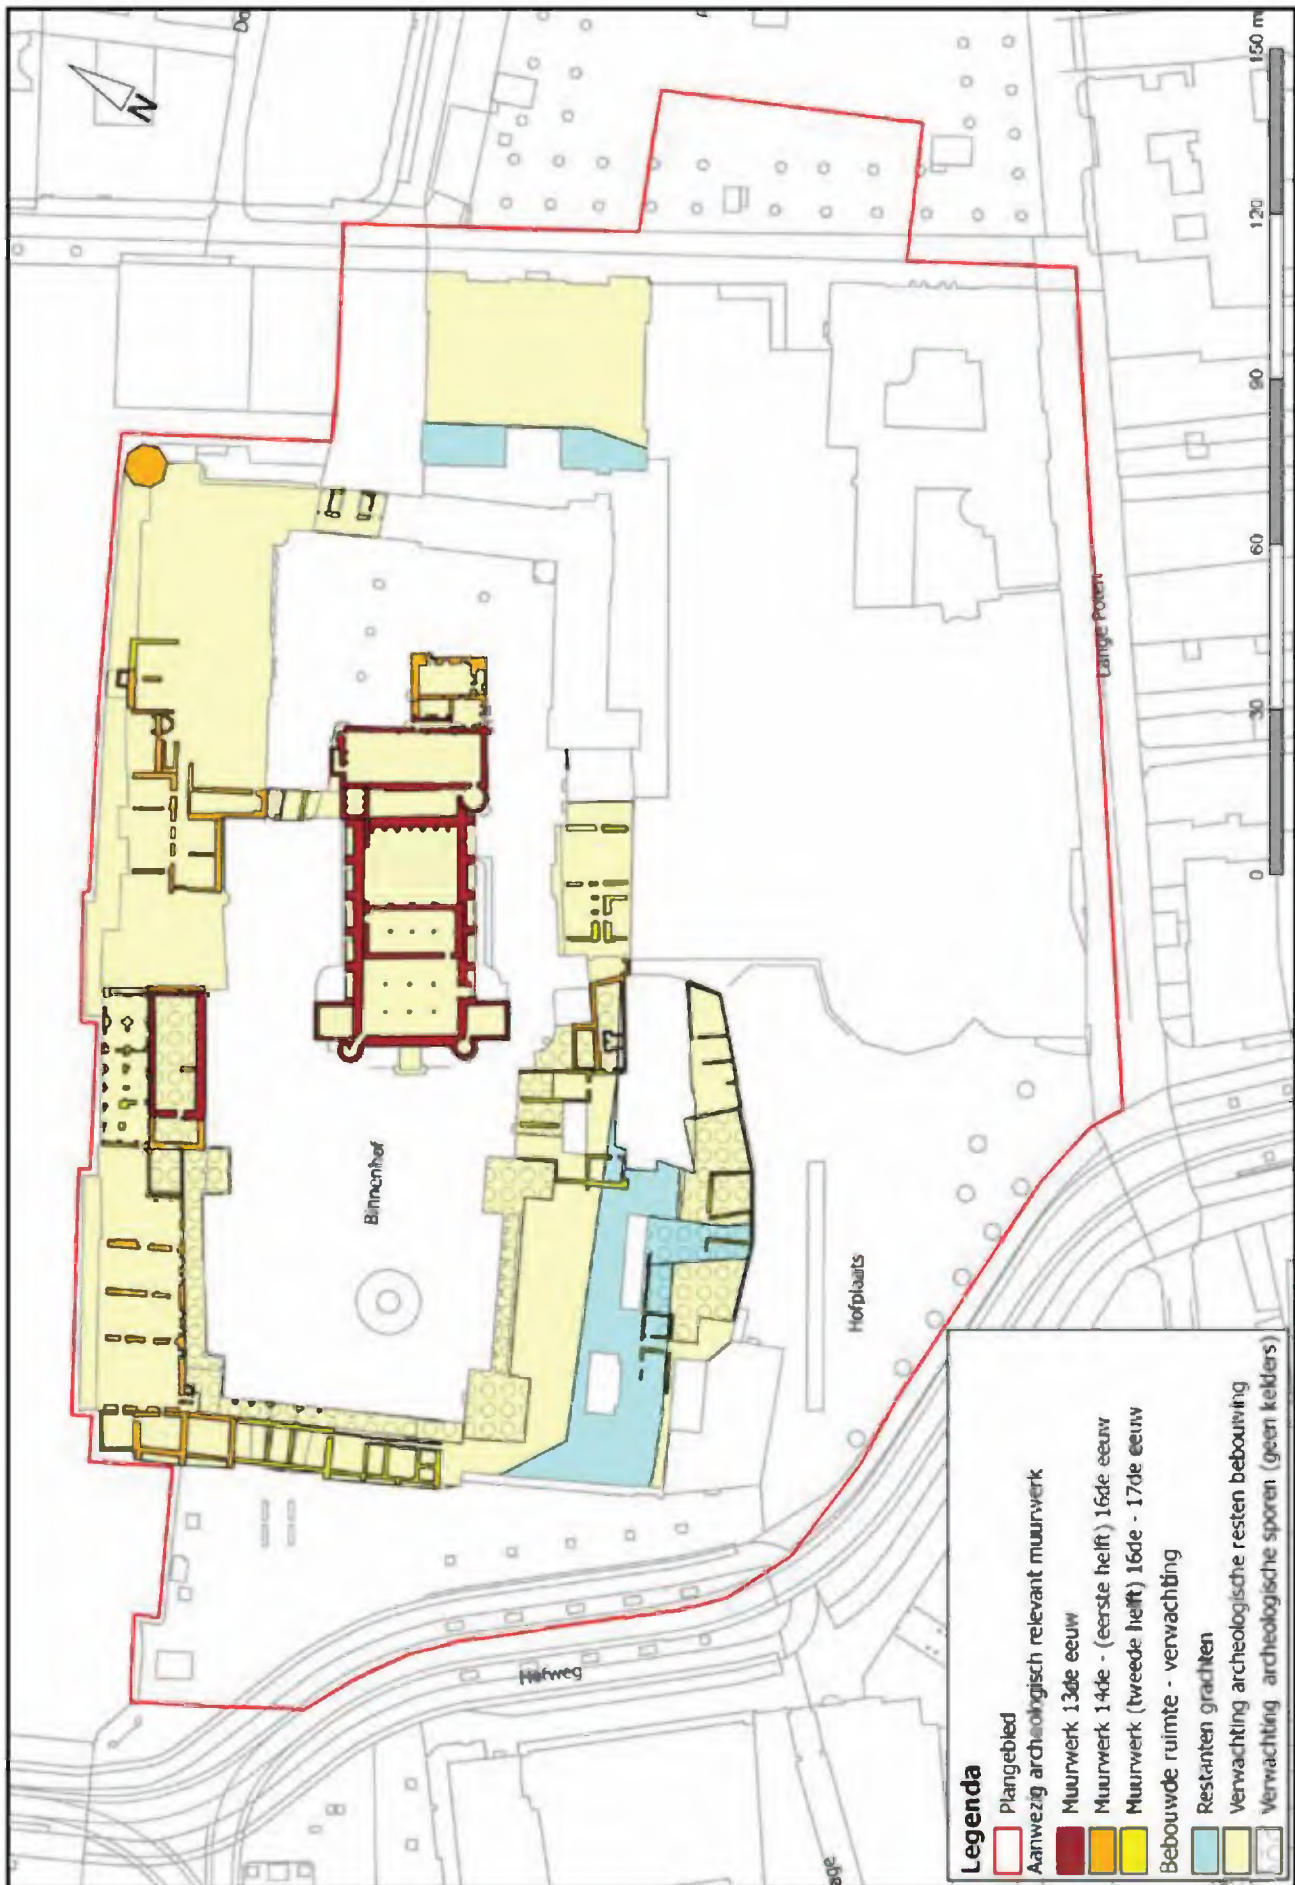
Afb. 6.3 Verwachtingenkaart van aanwezige archeologische resten in de ondergrond van de bebouwde ruimte en aanwezig muurwerk (op souterrainniveau) in de hedendaagse bebouwing met een mogelijke datering in de middeleeuwen of vroege nieuwe tijd.

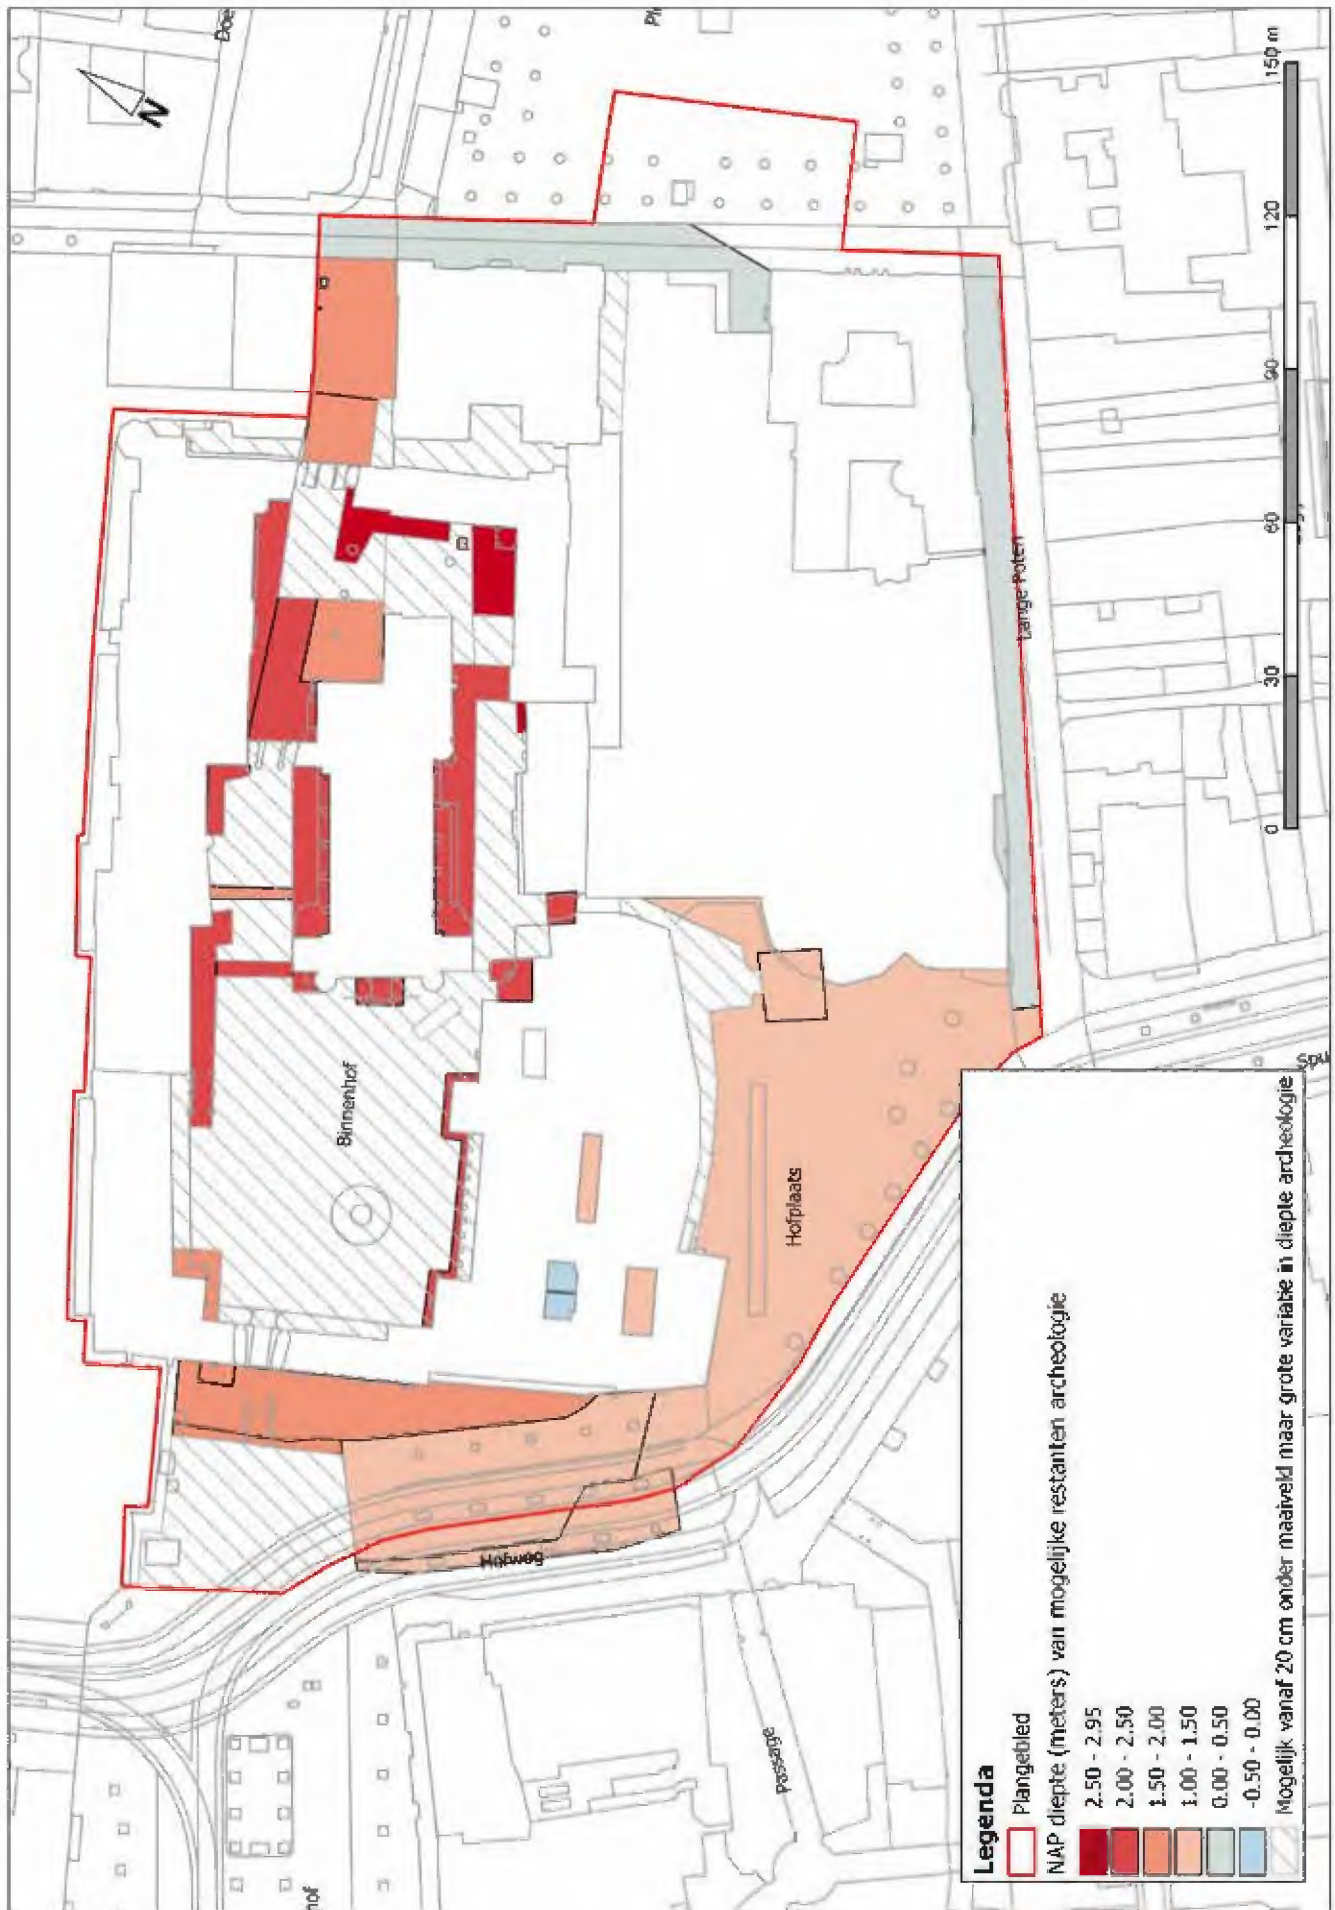
Afb. 6.4 Mogelijke diepte van te verwachten archeologische resten onder maaiveld (en NAP).

In de onbebouwde delen van het Binnenhof is de variatie in diepteligging van de archeologische restanten het grootst; in sommige delen kan muurwerk al op een hoogte van 20 cm onder maaiveld, dus direct onder de bestrating, worden aangetroffen.

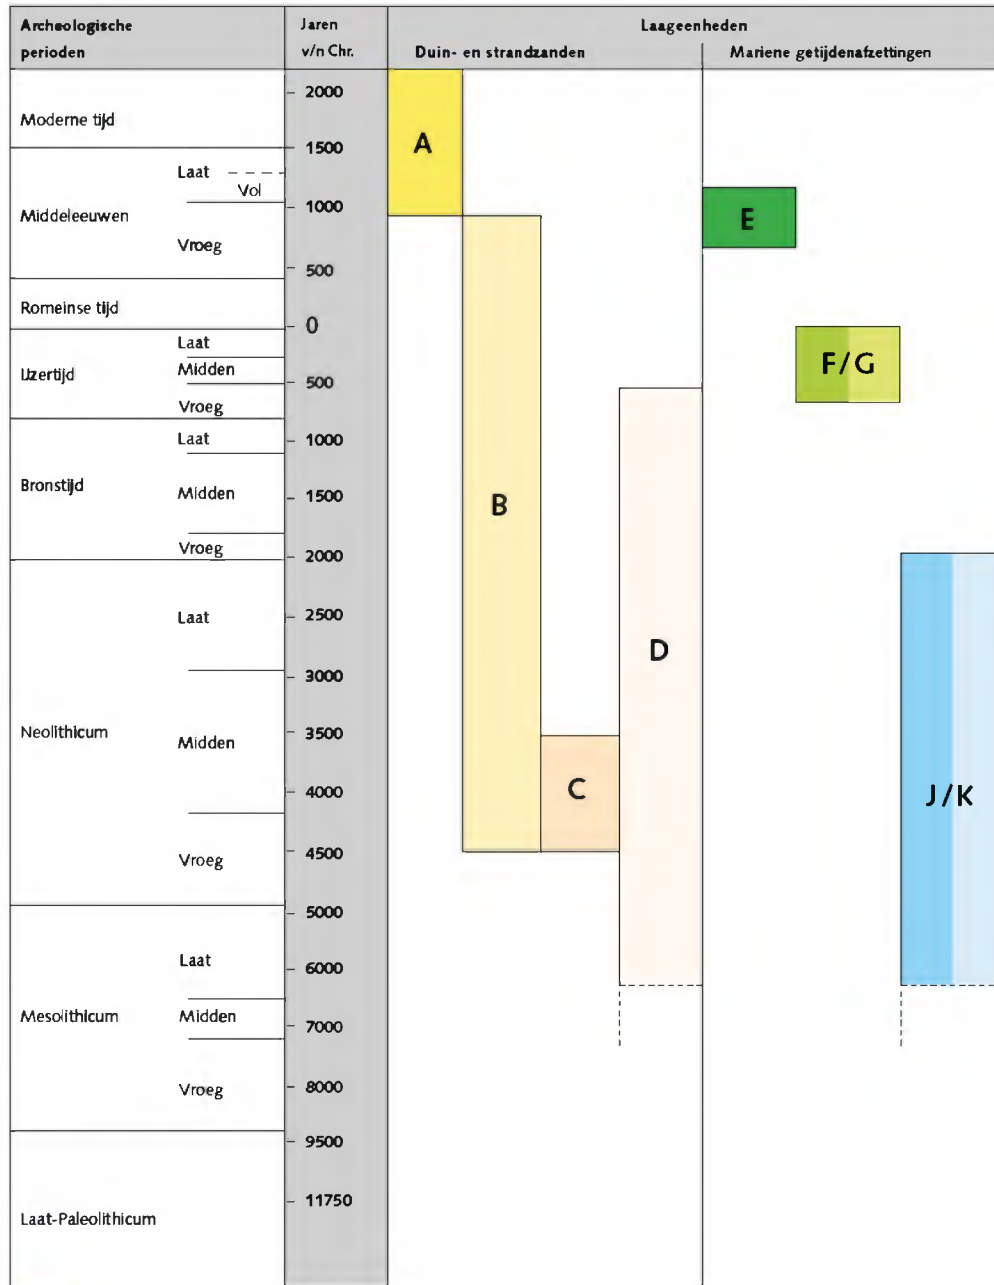
Bijlage 1: Tabel perioden en laagindeling

- A: Laag van Den Haag (voorheen Jonge Duinen)
- B: Laag van Voorburg (voorheen Oude Duinen)
- C: Laag van Ypenburg (voorheen Oude duinen)
- D: Laag van Rijswijk (voorheen Strandzanden)
- E: Laag van Poeldijk (voorheen Duinkerke II /III Afzettingen)
- F: Gantel Laag, kleiige afzettingen (voorheen Duinkerke I Afzettingen)
- G: Gantel Laag, zandige afzettingen (voorheen Duinkerke I Afzettingen)
- J: Laagpakket van Wormer, kleiige afzettingen (voorheen Afzettingen van Calais)
- K: Laagpakket van Wormer, zandige afzettingen (voorheen Afzettingen van Calais)

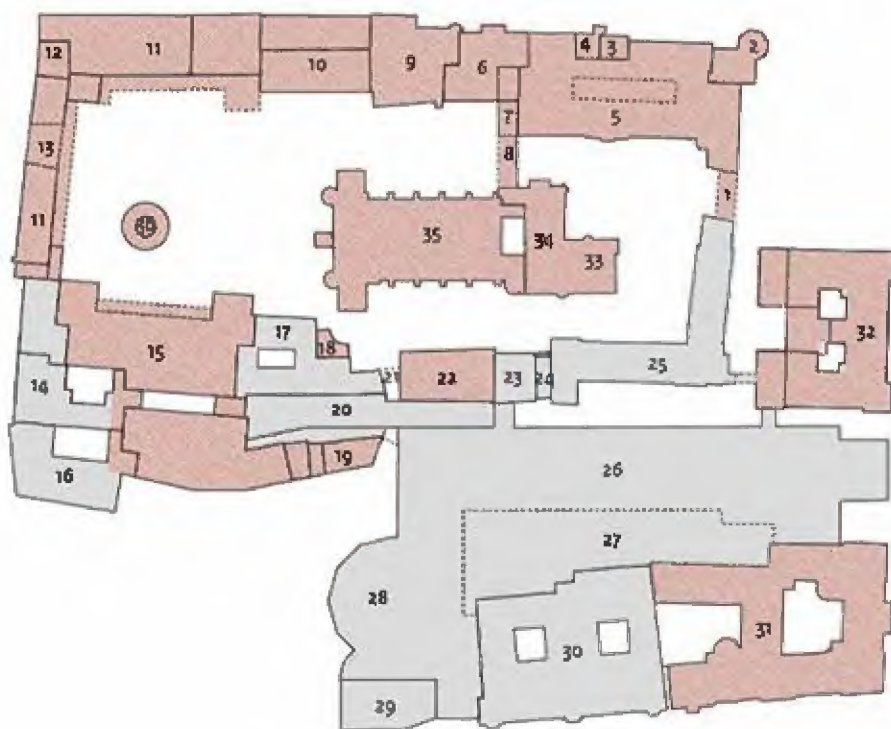
Bijlage 3: Overzicht aanwezige gebouwen

De Rijksmonumenten zijn rood gearceerd
