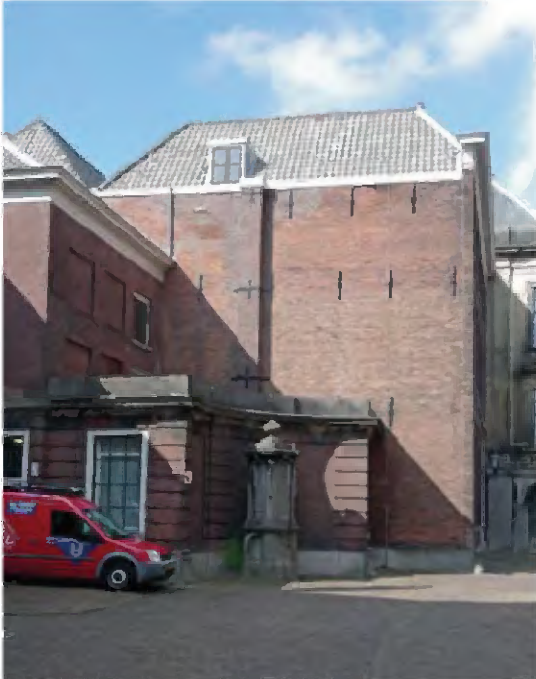
TK-A-696 Blind uitgevoerde oostgevel met uitgebouwd rookkanaal.

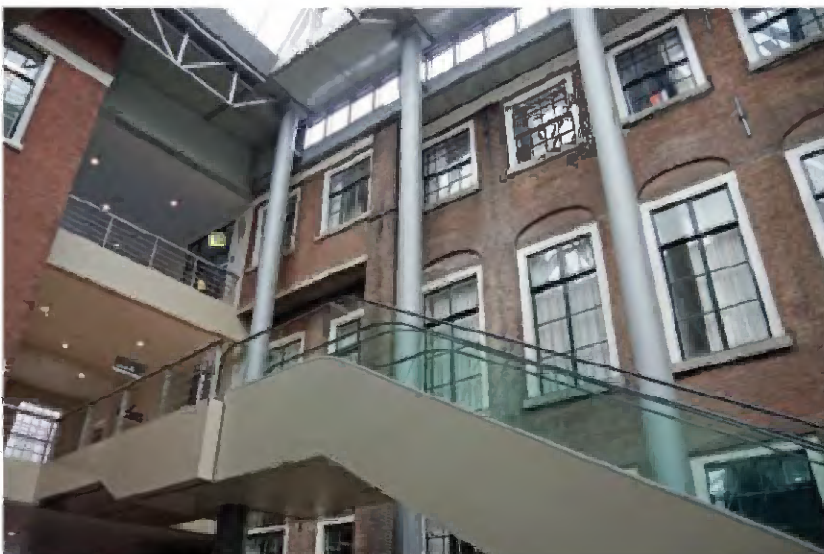
TK-A-698 Bovenste zone van de zuidgevel, gezien in zuidwestelijke richting.

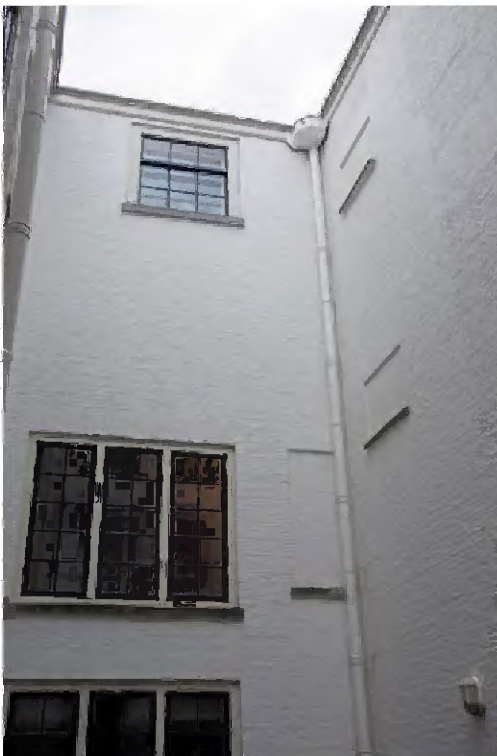
TK-A-706 Noordwesthoek van de binnenplaats met in de gevel aan de westzijde van de binnenplaats op begane grond en eerste verdieping een groot 3-lichtvenster; op de eerste verdieping is er tevens een smalle blinde venster nis; op de tweede verdieping een klein venster met 9-ruits schuifraam. Het westelijk deel van de gevel aan de noordzijde van de binnenplaats is nieuw opgemetseld en bevat dichtgezet vensteropeningen.

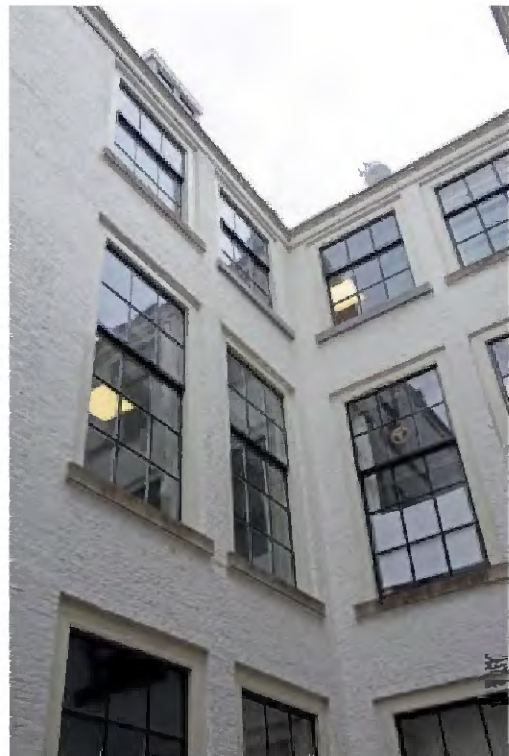
TK-A-707 Noordoosthoek van de binnenplaats. Het oostelijk deel van de gevel aan de noordzijde van de binnenplaats bevat twee vensters op elke verdieping; op de begane grond een hoog venster en een tuindeur en op de eerste verdieping twee hoge vensters, voorzien van 15-ruits schuiframen en op de tweede verdieping kleine vensters met 9-ruits schuiframen. De gevel aan de oostzijde bevat per verdieping ook twee vensters, vergelijkbaar met die in de gevel aan de noordzijde.

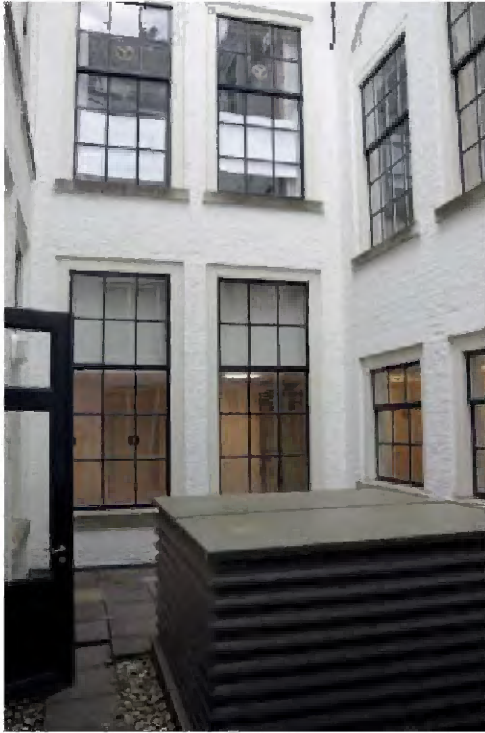
TK-A-708 Binnenplaats, gezien in zuidoostelijke richting. De gevel aan de oostzijde bevat op de begane grond hoge vensters met schuiframen vergelijkbaar met die in de gevel aan de noordzijde van de binnenplaats. De gevel aan de zuidzijde bevat op de begane grond kleine vensters met 9-ruits schuiframen en op de eerste verdieping hoge vensters met roeden schuiframen onder een boogveld.

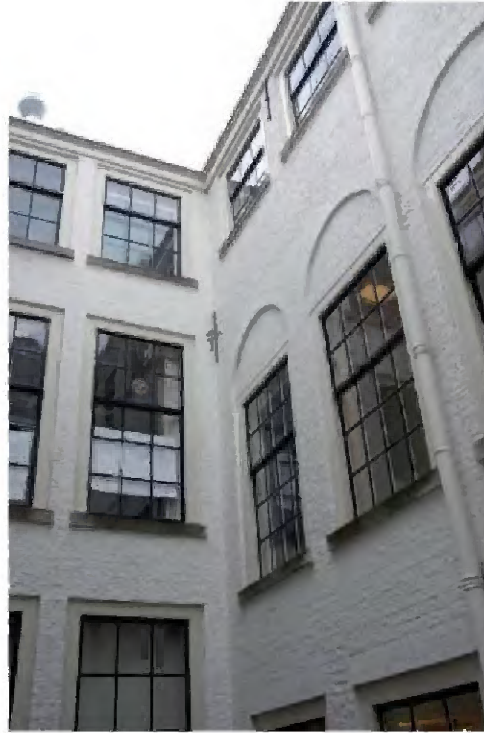
TK-A-709 Binnenplaats, gezien in zuidoostelijke richting; de gevel aan de zuidzijde bevat op de tweede verdieping kleine vensters met 9-ruits schuiframen.

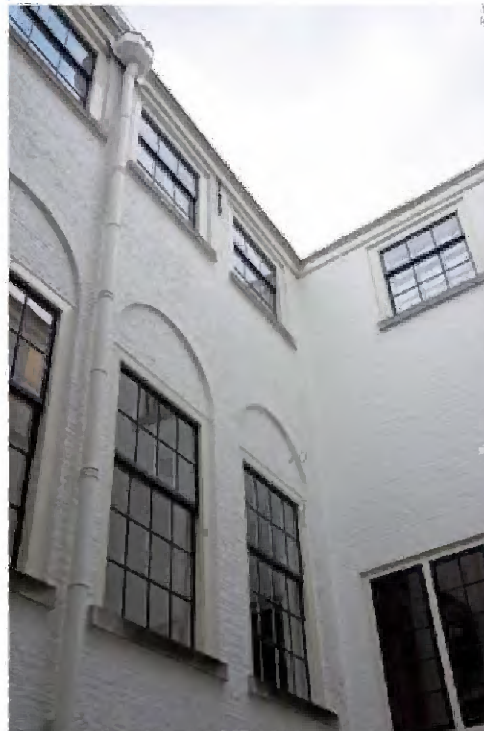
TK-A-710 Binnenplaats, gezien in zuidwestelijke richting. De gevel aan de zuidzijde van de binnenplaats bevat op de eerste verdieping hoge vensters met roeden schuiframen onder een boogveld; op de tweede verdieping kleine vensters met 9-ruits schuiframen.

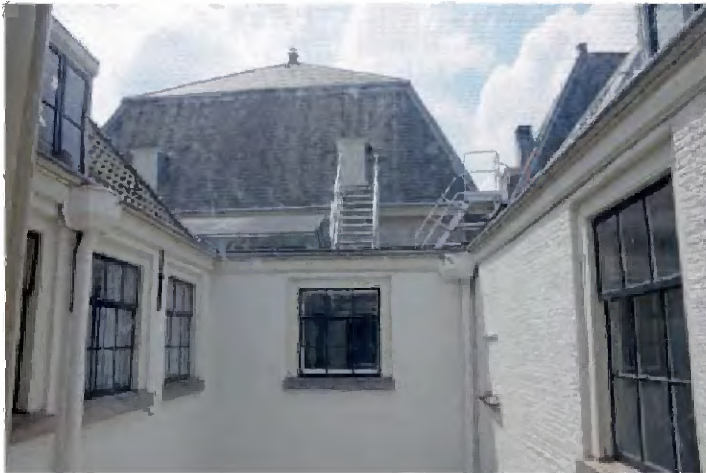
TK-A-711 Binnenplaats, gezien in westelijke richting. Op de tweede verdieping vensters met Gruits schuiframen. Op de achtergrond over het platte dak met daklicht van het westelijk volume zicht op het dak van de Oude Zaal (Tweede Kamer); rechts het noordelijk volume met steekkappen; links het zuidelijk volume onder een schilddak met dakkapel.

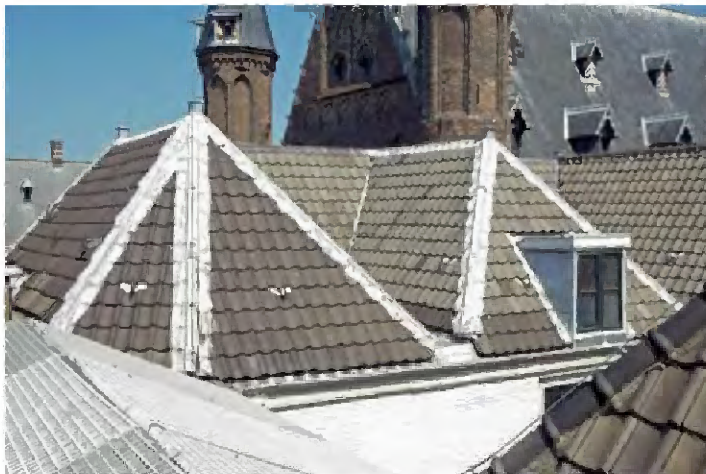
TK-A-712 Dak van het L-vormig volume aan de zuidzijde, gezien vanuit het zuidwesten. De rechter (oost) ingestoken kap heeft in het eindschild een dakkapel.

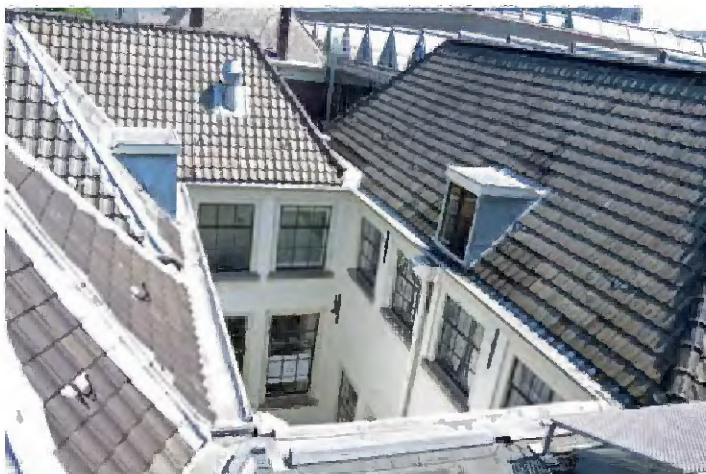
TK-A-713 Zicht op de binnenplaats van de Landsdrukkerij, gezien in oostelijke richting. Links de ingestoken kappen van het L-vormig dak en rechts het schilddak van het rechthoekig volume met in het noordelijk dakvlak een dakkapel.

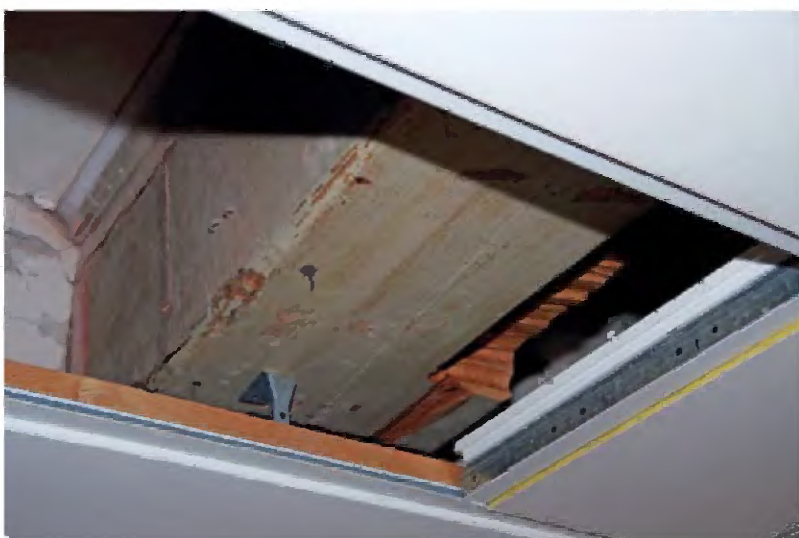
TK-A-743 Detail zware (dubbele dikte) 17de-eeuwse balklaag boven systeemplafond.

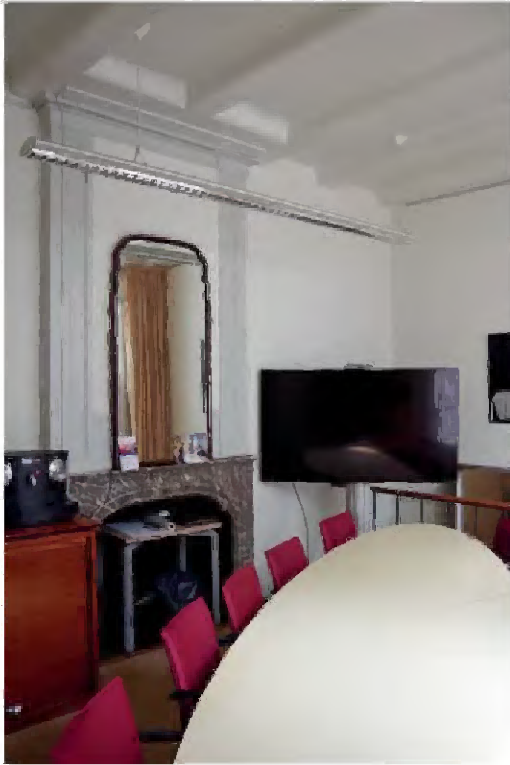
TK-A-757 Stookplaats met marmeren schoorsteenmantel en boezem met kroonlijst (1778) aan de oostzijde van het vertrek.

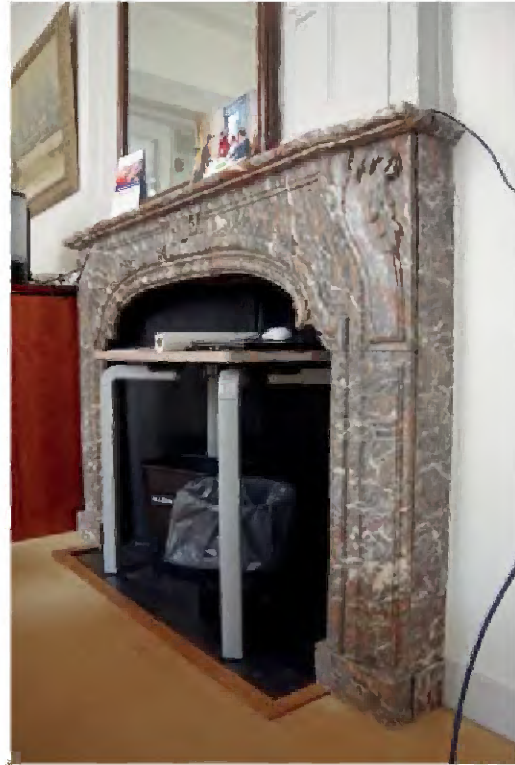
TK-A-758 Marmeren (Gris des Ardennes) schoorsteenmantel.

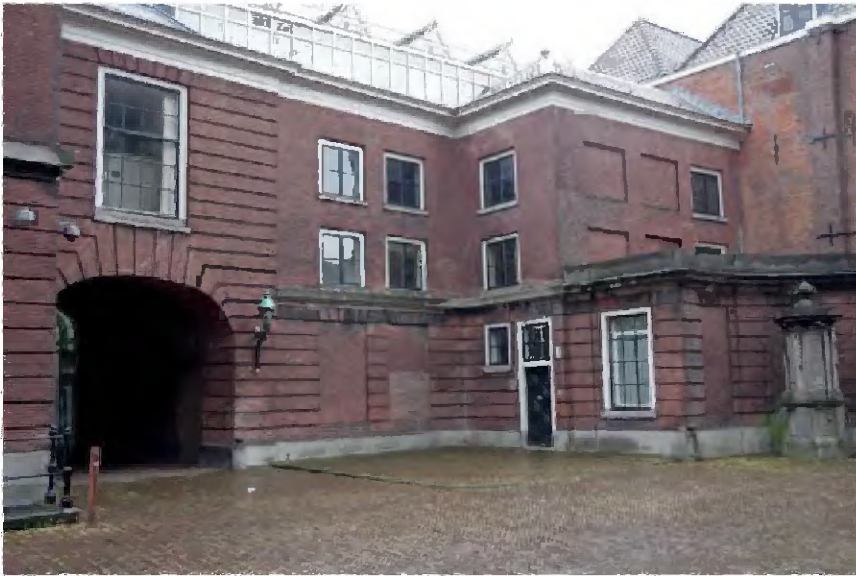
TK-A-785 Het Pompgebouw, gezien vanuit het noordoosten. Dit deel van het gebouw telt drie bouwfagen, te weten begane grond, eerste en tweede verdieping. Links de Hofpoort en rechts de Landsdrukkerij.

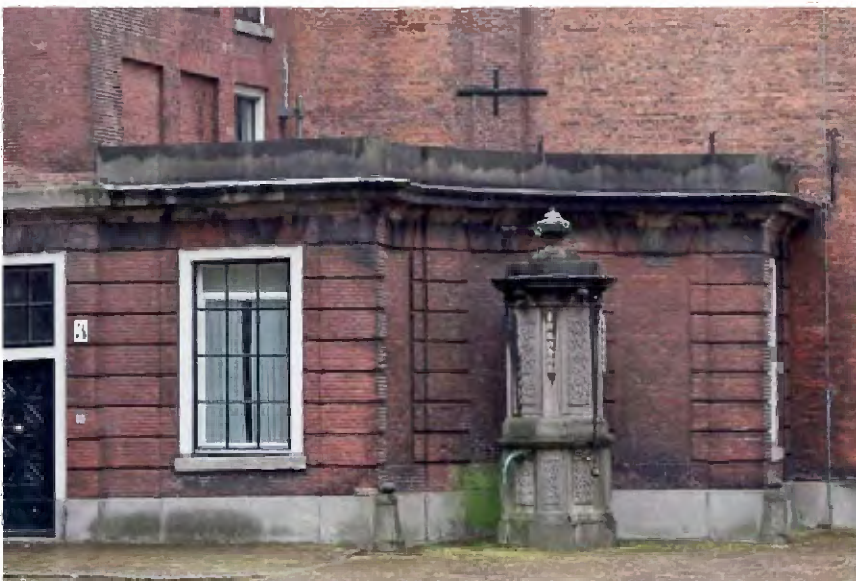
TK-A-786 Een 19de eeuwse uitbouw met concave voorgevel.

De eenlaags uitbouw met concave voorgevel aan de noordzijde van de korte vleugel is uitgevoerd in geblokt metselwerk (rustica). De beide kopgevels bevatten een venster met 12-ruits raam, de holle gevel een drietal blinde nissen van dezelfde afmeting.

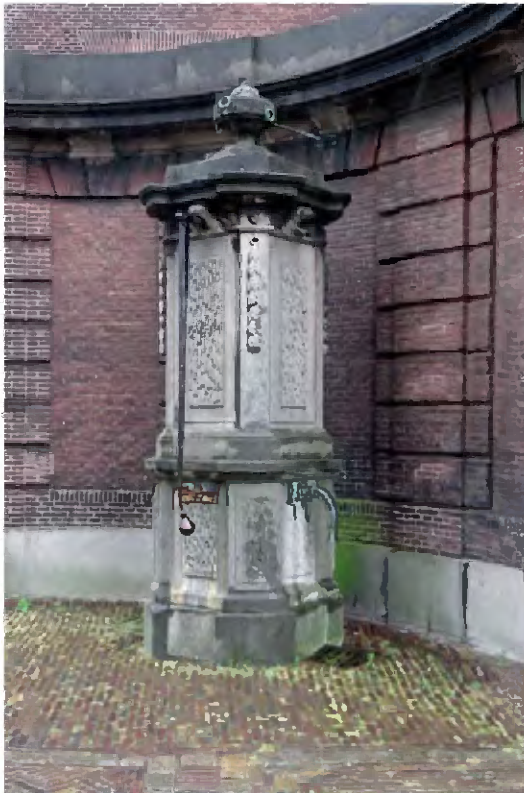
TK-A-787 De hardstenen waterpomp met koperen wateruitlaat (aan twee zijden) en smeedijzeren zwengel.

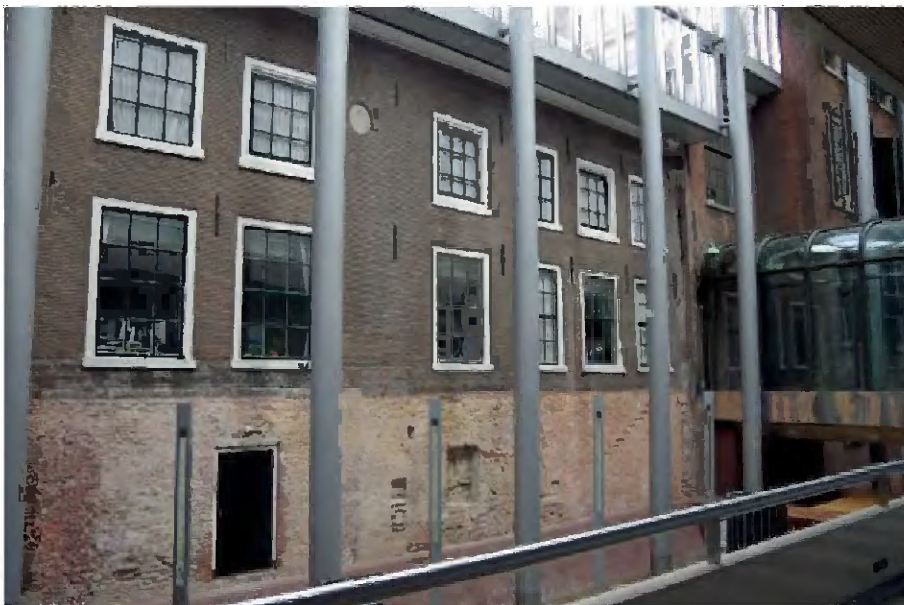
TK-A-788 Zuidgevel. Op kelderniveau een toegangsdeur (boven de hoge voet van de fundering), op de begane grond vensters met roeden schuiframen en op de eerste verdieping vierkante vensters met roeden (tuimel)ramen.

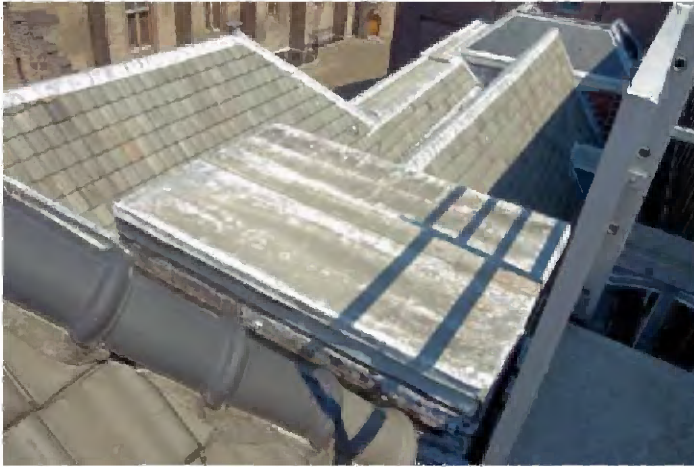
TK-A-789 Samengesteld dak van het Pompegebouw, gezien vanuit het westen richting de Hofpoort en het gebouw Comptoir-Generaal. Links het hogere schilddak van de korte vleugel en rechts (achter het platte dak op de voorgrond) het tweebeukig dak van de lange vleugel, waarbij het linker (noordelijk) deel afgeplat is.

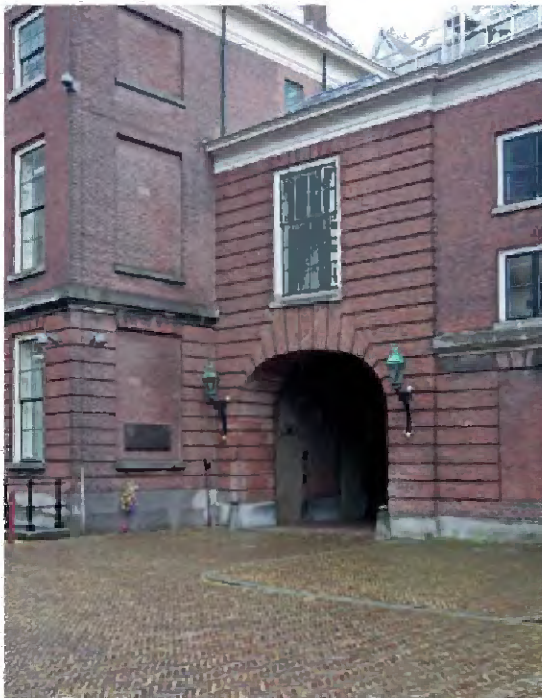
TK-A-831 Voorzijde (Binnenhof) van de Hofpoort, uitgevoerd in 'rustica' aan weerszijden van de doorgang met een zogeheten Florentijnse boog, een hardstenen schamppaal en een gietijzeren lantaarn met koperen dakje.

De in aanleg zeventiende-eeuwse Hofpoort is in 1778-1779 herbouwd in laat classicistische stijl in samenhang met het naastgelegen Pompgebouw. De gevels van de Hofpoort zijn opgetrokken van baksteen in kruisverband. De voorgevel (aan het Binnenhof) is uitgevoerd met 'rustica' metselwerk boven een hardstenen plint. De poortdoorgang heeft de vorm van een zogeheten Florentijnse boog (binnenboog segmentvormig en de buitenboog spits van vorm). Boven de poortdoorgang bevindt zich een groot venster met roeden schuifraam. De gevel aan de zuidzijde met eveneens een groot venster boven de poortdoorgang is sober uitgevoerd. De beide gevels worden afgesloten met een brede houten kroonlijst.

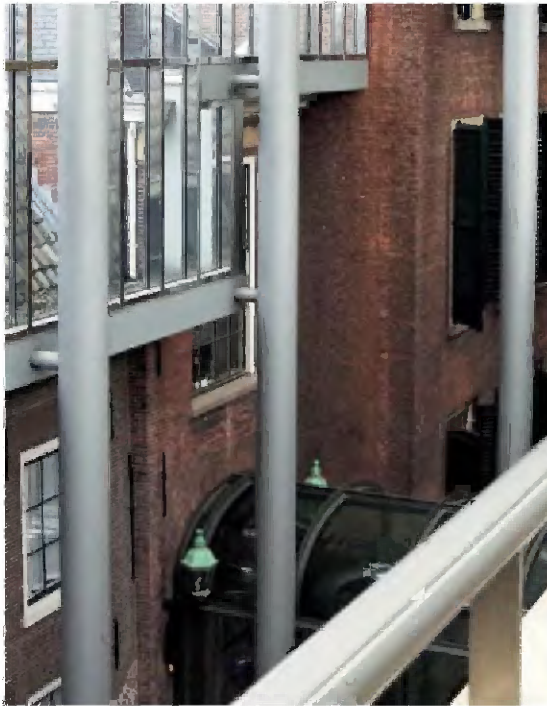
TK-A-833 De zuidgevel van de Hofpoort is sober uitgevoerd zonder 'rustica'. Aan weerszijden van de doorgang een gietijzeren lantaarn met koperen dak.

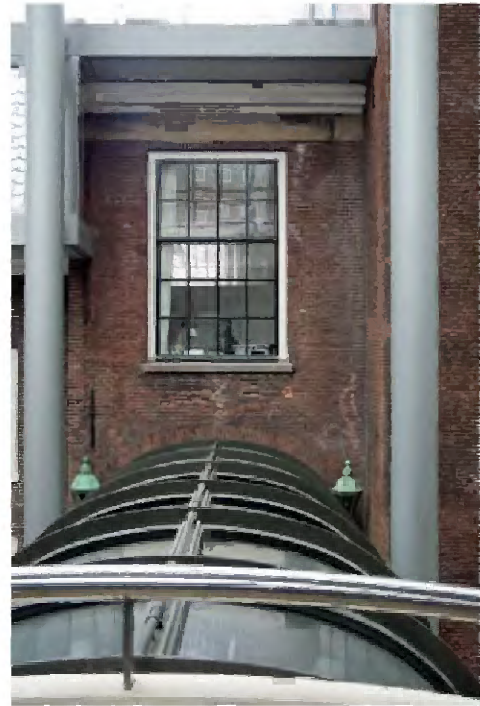
TK-A-834 Boven de poortdoorgang bevindt zich net als aan de voorzijde een groot venster met roeden schuifraam.

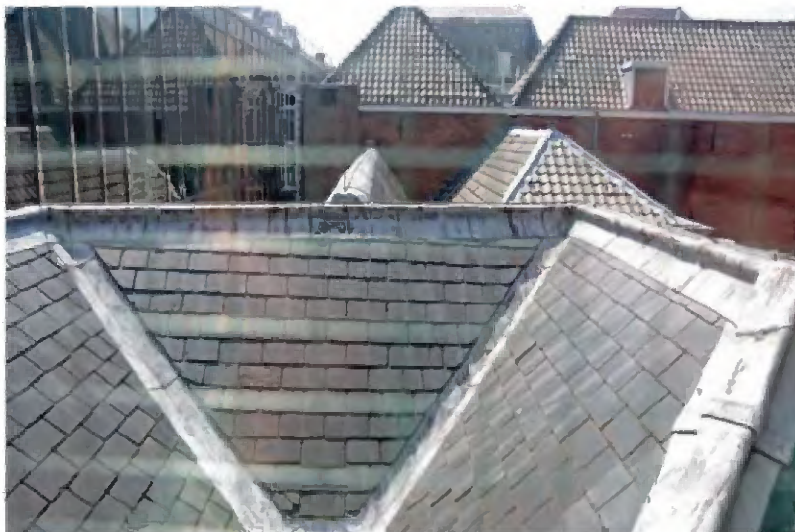
TK-A-837 Dak van de Hofpoort, gezien vanuit het Comptoir-Generaal.

Het omlopend U-vormig schilddak is gedekt met leien in Maasdekking. De nok, hoekkepers en goten van het dak zijn met lood uitgevoerd. Oorspronkelijk was de Hofpoort voorzien van een helmdak dat voor 1879 is gewijzigd in het huidige dak.

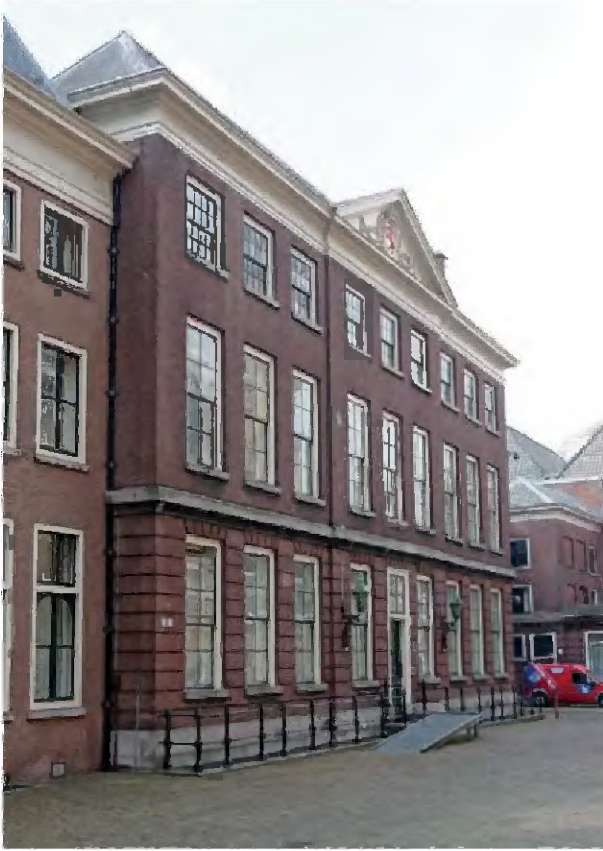
TK-B-2 Noordgevel, gezien vanuit het noordoosten. De oostgevel gaat grotendeels schuil achter het in 1973 herbouwde Schepelgebouw.

Het gebouw in laat-classicistische stijl is opgetrokken van baksteen in kruisverband met hoeklezoren. Op de begane grond is boven een hardstenen plint het metselwerk geblokt uitgevoerd (rustica). De begane grond en verdieping worden gescheiden door een geprofileerde hardstenen lijst, die de overgang vormt naar het iets vooruit springende metselwerk van de gevels op de verdiepingen. De lekdorpels van de vensters zijn ook van hardsteen. De gevelbeëindiging rondom bestaat uit een geprofileerde houten kroonlijst met verkropping rond het middenrisaliet aan de voorzijde.

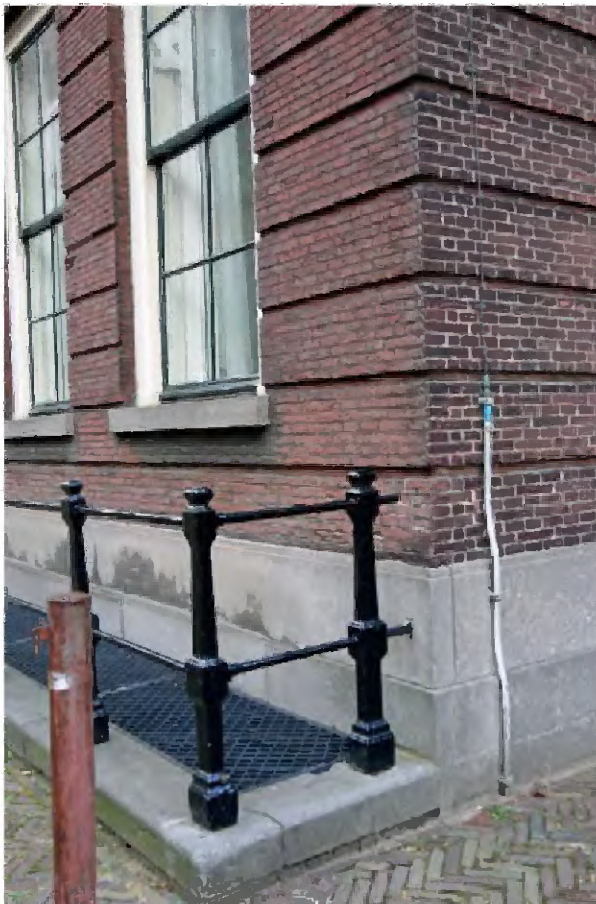
TK-B-5 Voor het gebouw ligt een smalle stoep met ijzeren roosters van de kelderkoekelken, afgezet met een eenvoudige gietijzeren hekwerk.

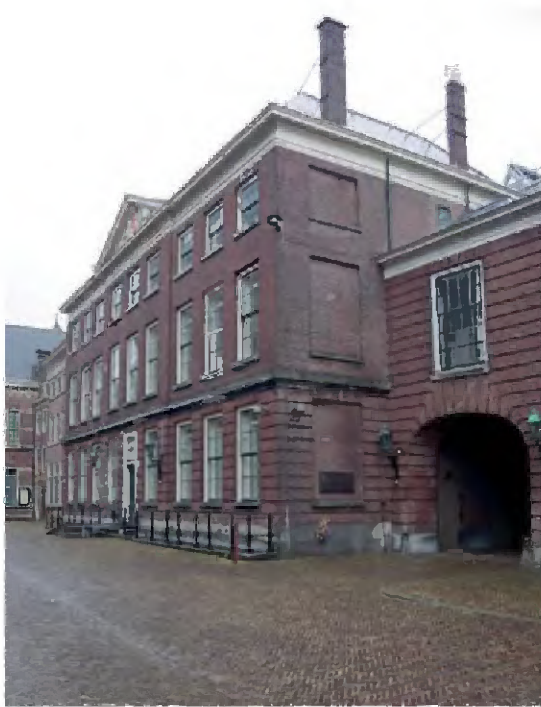
TK-B-6 Westgevel, gedeeltelijk verschuilend achter Hofpoort.

De westgevel gaat gedeeltelijk schuil achter de Hofpoort. Het in het zicht zijnde deel met rustica metselwerk op de begane grond bevat boven elkaar drie blinde vensternissen in hoogte overeenkomend met de vensters in de voorgevel, maar breder. Boven het dak van de poort bevindt zich een klein, later ingebracht, venster. In de blindnis op de begane grond is een gedenkplaque voor slachtoffers uit de Tweede Wereldoorlog aangebracht. In de Hofpoort bevinden zich twee dichtgezette rondboogdoorgangen, beide sierdoorgangen.

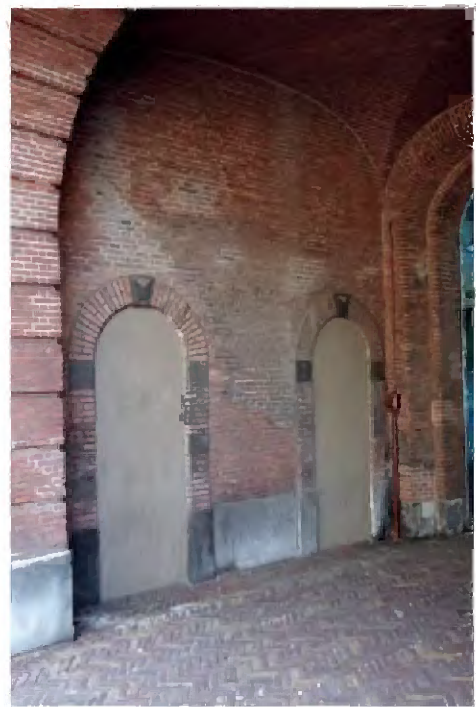
TK-B-7 Dichtgezette sierdoorgangen in de westgevel bij de Hofpoort.

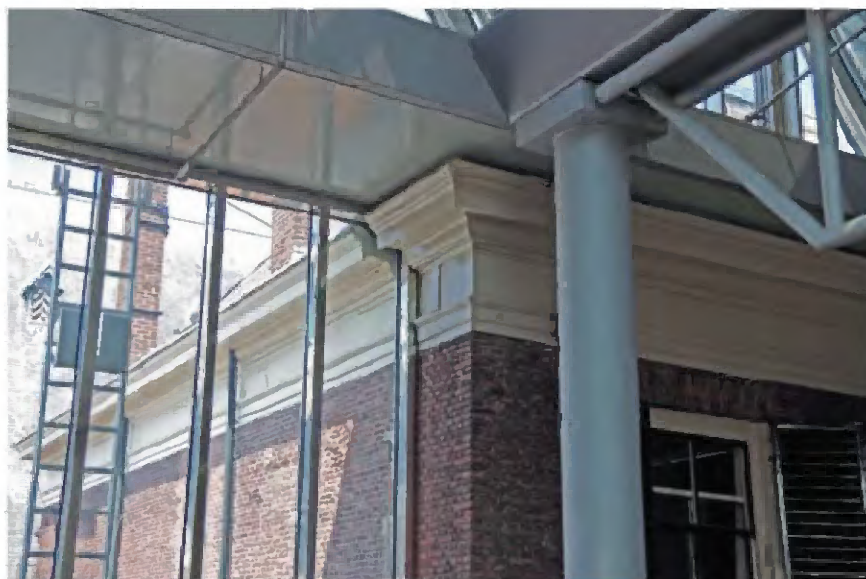
TK-B-9 Detail west- en zuidgevel met omlopende kroonlijst.

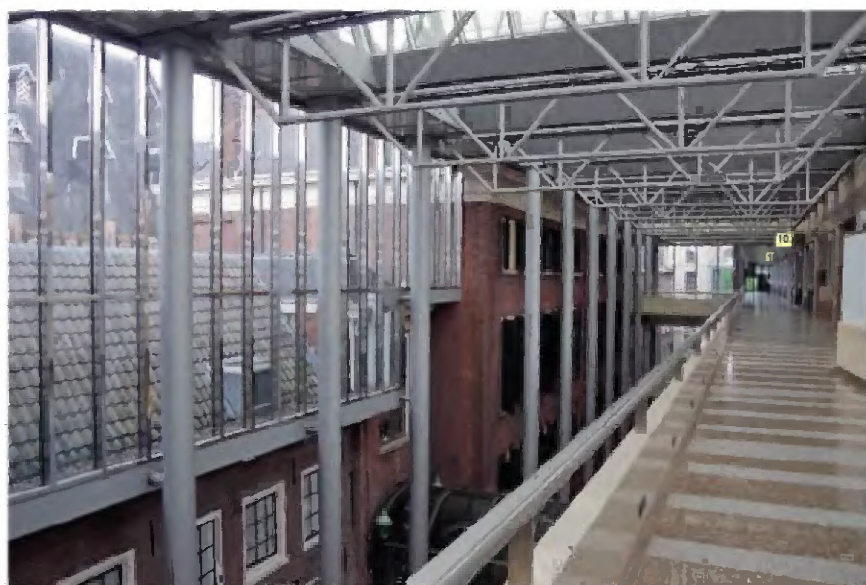
TK-B-10 Zuidgevel aan overdekte ruimte (Schepelhal) tussen gebouw TK-B en TK-N. Het deel links van het midden met de groene louvreliken is de achtergevel van het Comptoir-Generaal.

De zuidgevel met geprofileerde gootlijst als gevelbeëindiging is inpandig gesitueerd aan de overdekte ruimte tussen gebouw TK-B en de nieuwbouw van Tweede Kamer (gebouw TK-N). De gevel telt negen traveeën. De gevel bevat op kelderniveau lichtgetoogde keldervensters met diefijzers boven een hoge plint (fundering). De vierde travee van rechts (oostzijde) bevat een deur. De vensters op de begane grond zijn voorzien van roeden schuiframen (2 x 16-ruits). De vensters op de eerste verdieping hebben 8-ruits schuiframen. Op de tweede verdieping zijn kleinere vierkante 4-ruits schuiframen toegepast. De vensters hebben alle negentiende-eeuwse louvreliken (persiennes).

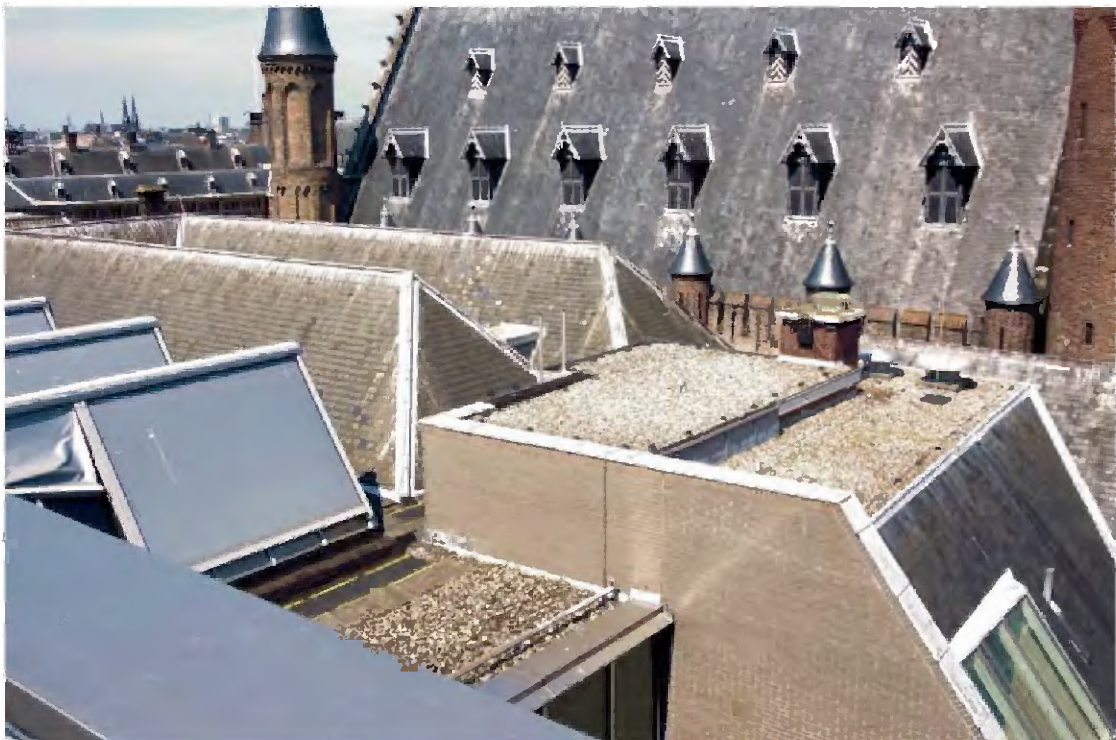
TK-B-11 Dakenlandschap, gezien vanuit het zuidoosten, met links het U-vormig dak van het voormalige kantoor van het Comptoir-Generaal en rechts op de voorgrond het dak van de hal in het Schepelgebouw.

Het omlopend schilddak in langgerekte U-vorm met een zakgoot tussen beide parallelle daken heeft een dakbedekking van leien in Maasdekking. Op het dak verrijzen op het gesloten dakvlak aan de westzijde twee hoge gemetselde schoorstenen. De lange dakvlakken aan de zakgoot bevatten ieder twee dakkapellen. Op het zuidelijk dakvlak bevindt zich één dakkapel. Aan de noordzijde van het dak is een fronton opgenomen als bekroningen van het middenrisaliet.

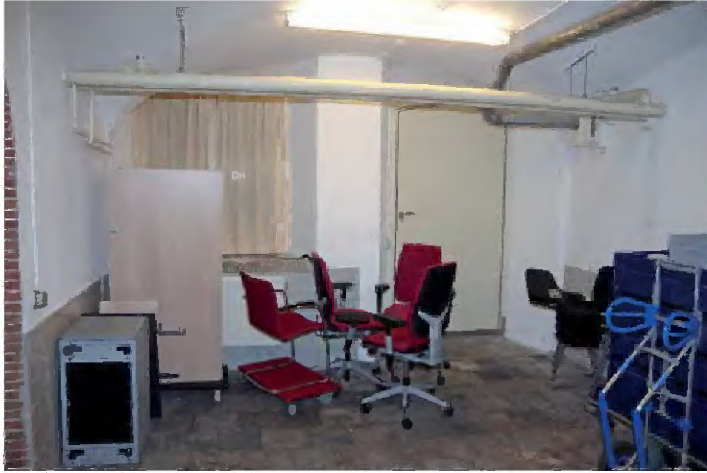
TK-B-16 Interieur B-1.0.02, gezien in zuidelijke richting, met deur naar overdekte buitenruimte/Schepelhal; tegellambrisering uit de bouwtijd. Betontegelvloer is niet oorspronkelijk.

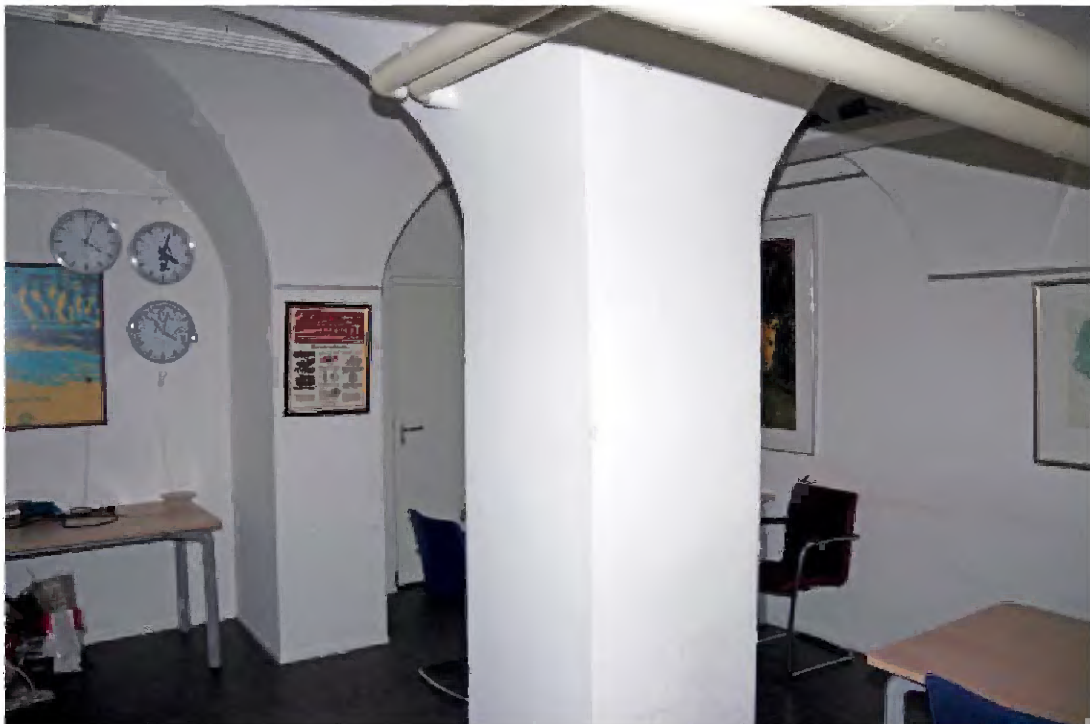
TK-B-27 Interieur tweelaagse ruimte B-1.0.07 met middelpijler, overdekt door bloze kluisgewelven.

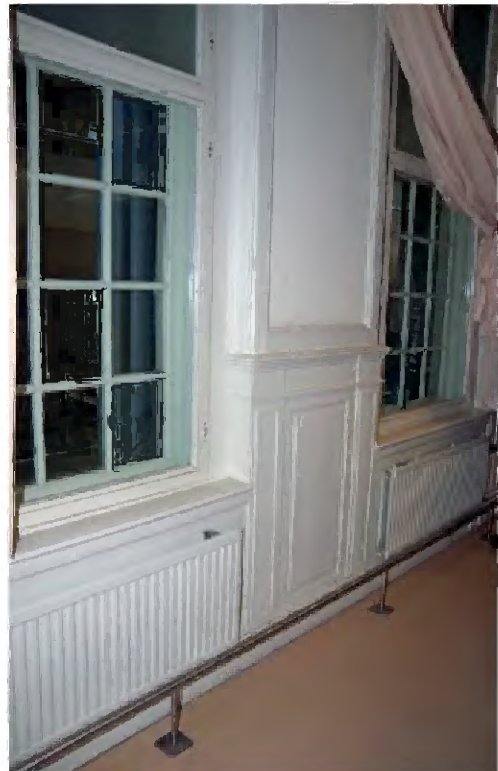
TK-B-44 Zuidwand met vensters uit de bouwtijd in zuidelijk deel van de postkamer; de houten lambrisering is uit 1884.

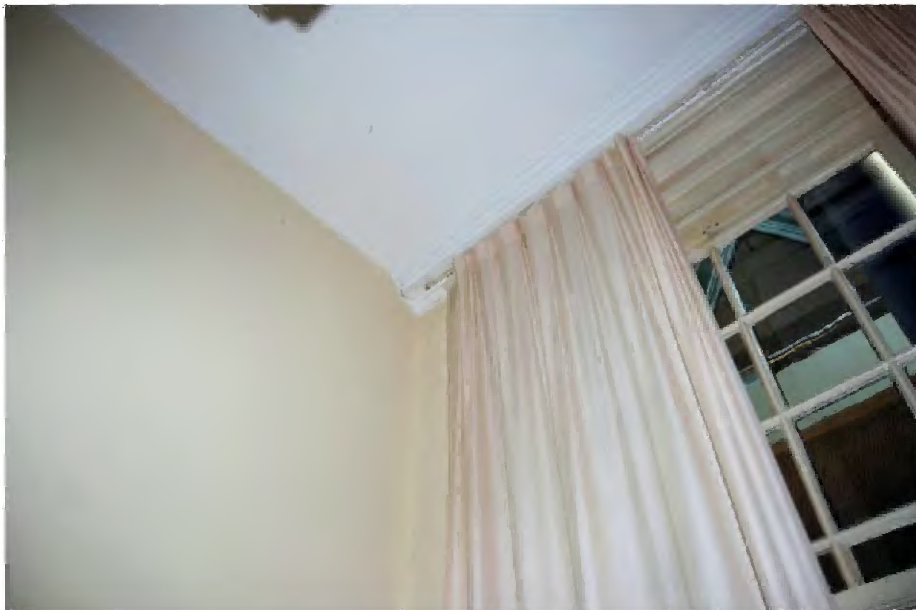
TK-B-58 Stucwerkplafond in B.00.0.03 overgaand naar B.00.0.02.

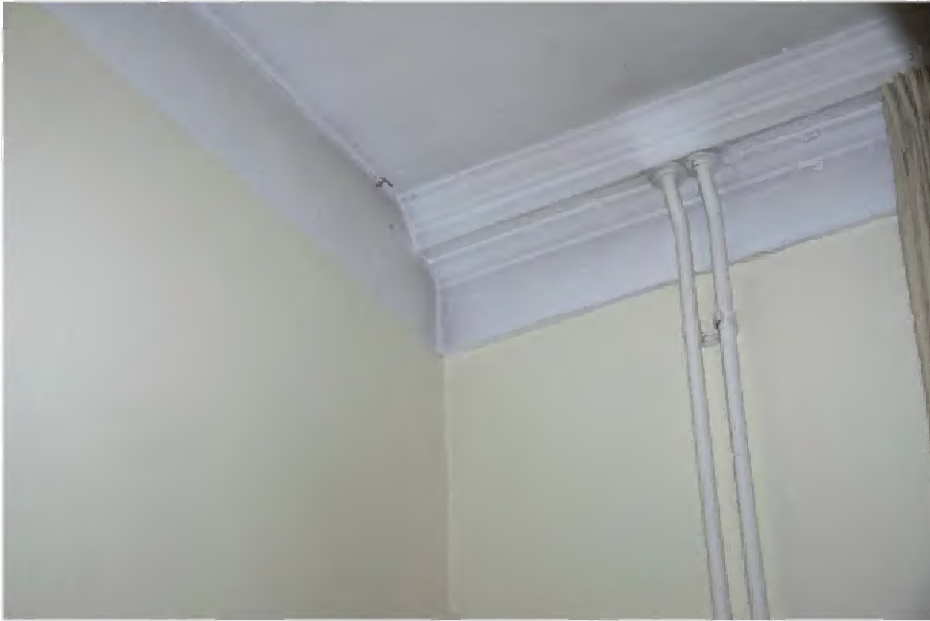
TK-B-70 Detail stucwerkplafond. Zichtbaar is dat het plafond doorloopt naar het aangrenzende vertrek B.00.0.07; de scheidingswand tussen beide vertrekken is later geplaatst.

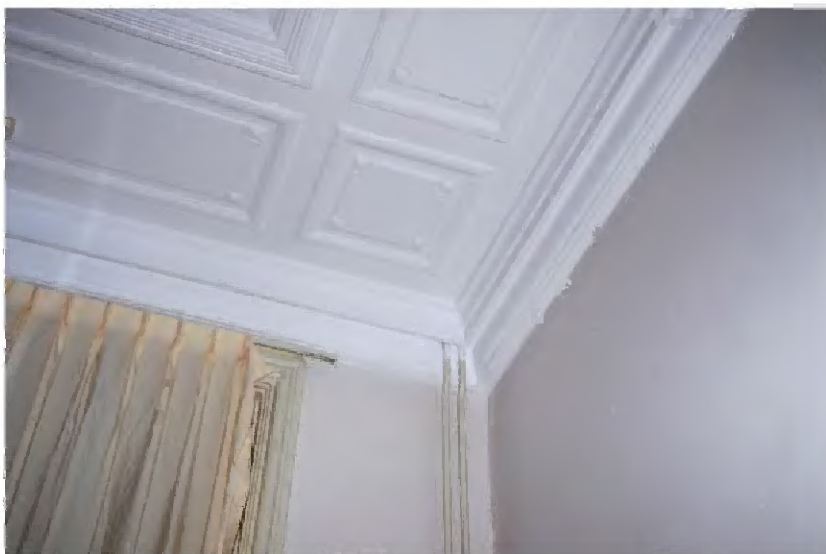
TK-B-75 Detail hersteld stucwerkplafond in B.01.0.01 uit circa 1900.

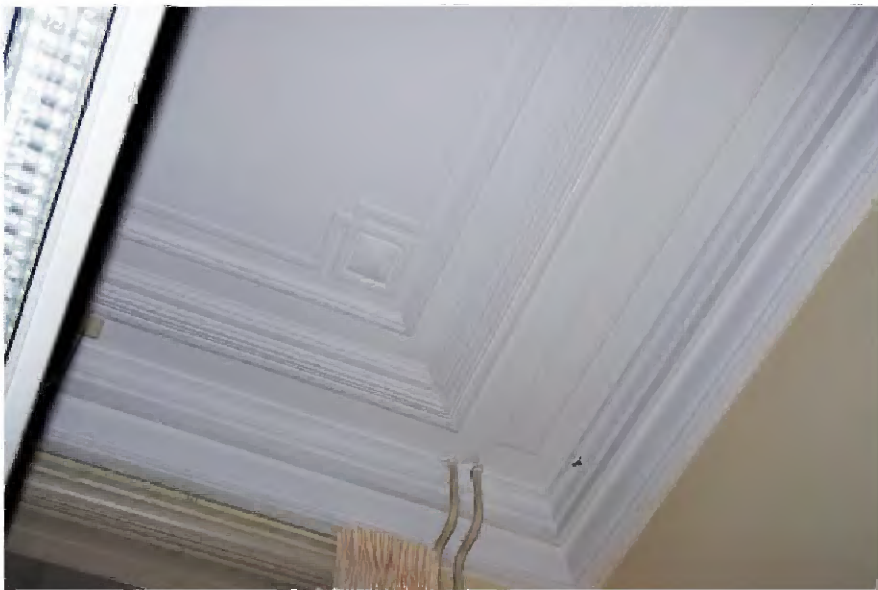
TK-B-78 Detail stucwerkplafond in B.01.0.02 circa 1900.

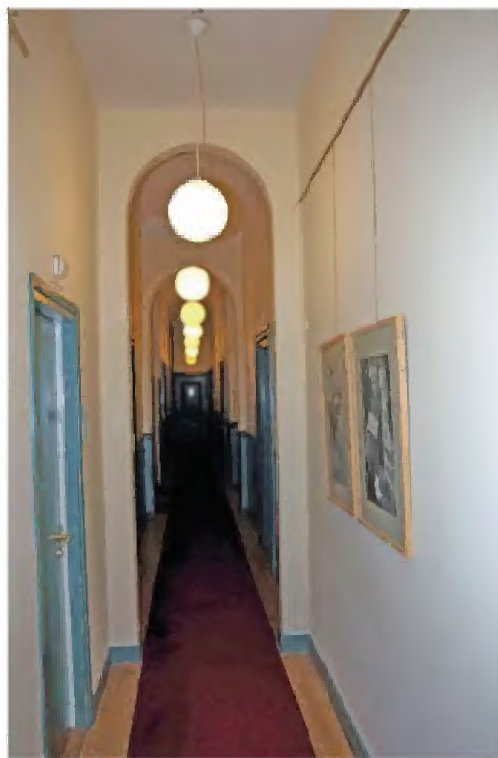
TK-B-99 Interieur gang B.01.0.10a, gezien in westelijke richting. De gang in oost-west richting heeft een stucwerkplafond met geprofileerde randlijst, dat mogelijk oorspronkelijk is, dan wel uit de negentiende eeuw. Langs de gestucte wanden is een geschilderde lambrisering aangebracht. De hoeken zijn voorzien van houten stootkralen als bescherming. De paneeldeuren zullen uit de bouwtijd zijn. Opmerkelijk is de deur met bovenlicht naar ruimte B.01.0.04. De werkkast aan het westelijk uiteinde van de gang wat oorspronkelijk een toilet.

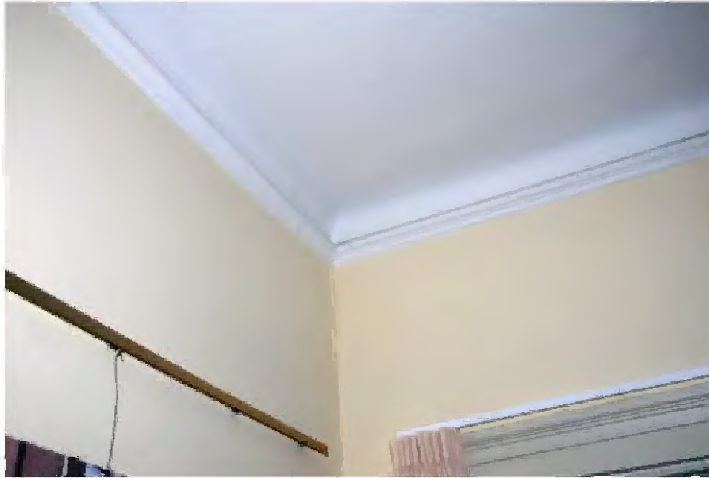
TK-B-120 Detail van het stucwerkplafond. Langs de rand is de originele geprofileerde omlijsting behouden.
